# ICOON

## IN DE STEIGERS

RESTAURATIE  
VAN DE DOMTOREN  
2016-2024

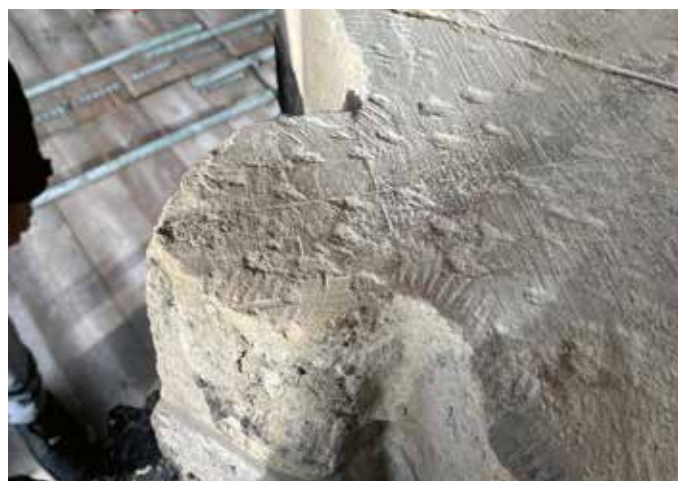
Utrecht, Domtoren. Ingekraste hartlijn op het voegvlak van een blok Ledesteen dat deel uitmaakt van een pinakel op de pijlers van de lantaarn van de toren. Halverwege is een lijn dwars op deze hartlijn ingekrast. Deze lijn geeft aan waar ooit het muurvlak achter de pinakel zich bevond en maakt duidelijk dat het muurvlak bijna een centimeter terug is gaan liggen door verwerking van de steen. Foto: H.J. Tolboom, 2022.

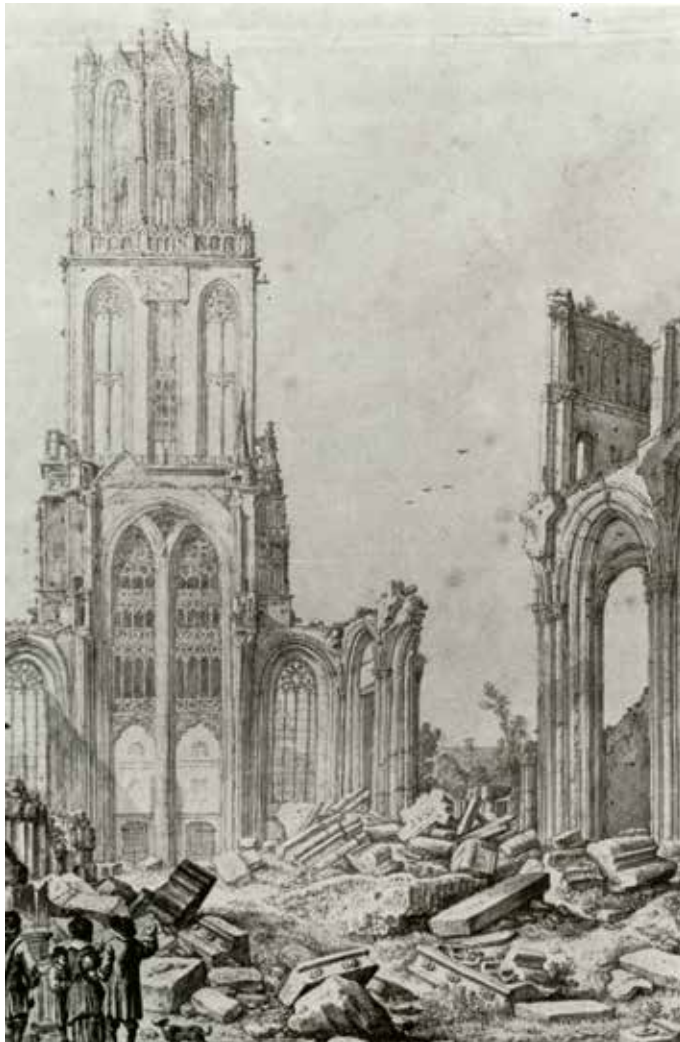
Utrecht, Domtoren. Stormschade waarbij het schip tussen kerk en toren instort. Afbeelding: H. Saffleven, HUA cat. nr. 601601, 1674.

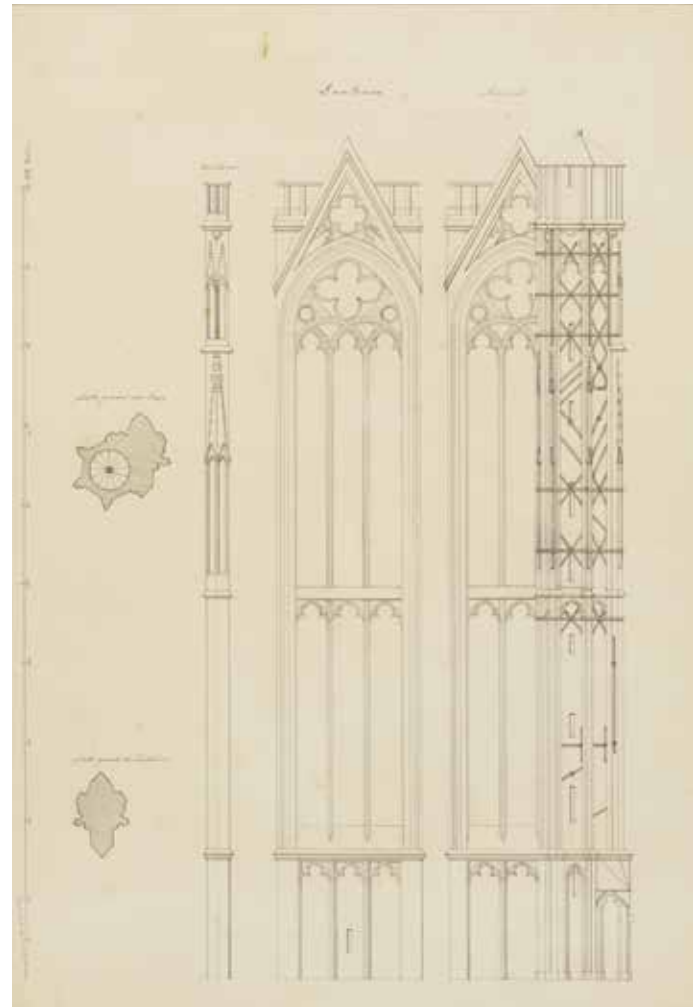
Utrecht, Domtoren. Na de storm in 1836 worden er diverse noodmaatregelen getroffen waaronder het aanbrengen van vele ijzeren beugels en krammen. Tekening: J. van Maurik, HUA cat. nr. 216382, 1840.

verschijnsel wat later als het 'ijzeren corset' werd bestempeld.<sup>5</sup> Honderden krammen, ijzers en beugels werden in de decennia na 1836 bevestigd om de in verval geraakte toren bij elkaar te houden. Dit, in combinatie met het jarenlange wegplukken van de natuurstenen huid, maakte de aanblik van de trots van Utrecht aan het einde van de 19e eeuw zeer betreurenswaardig.

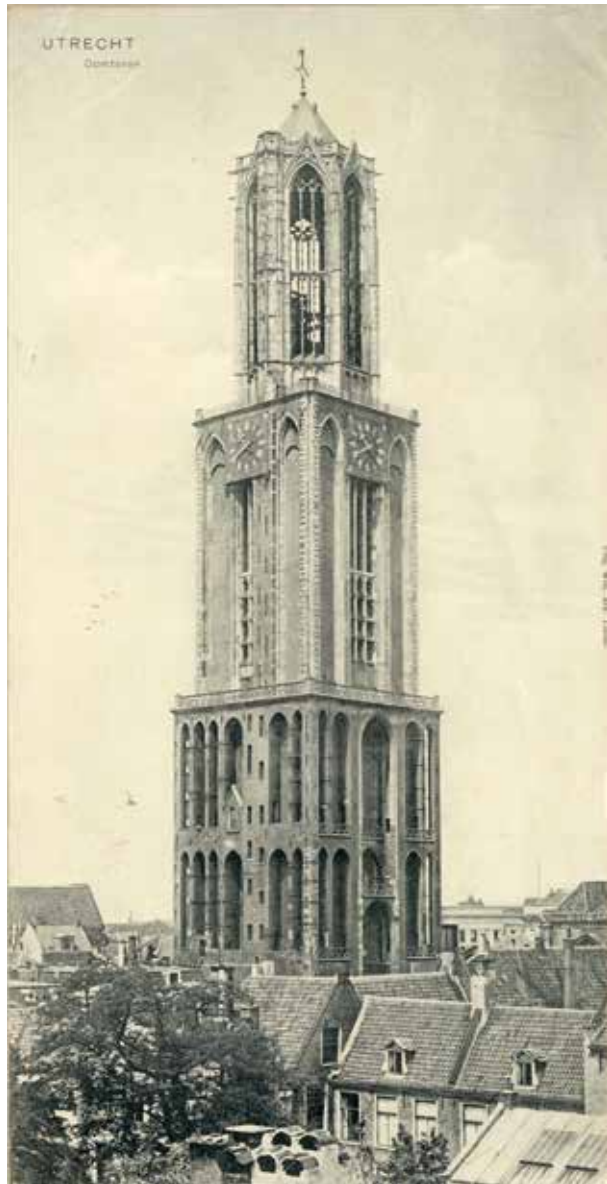
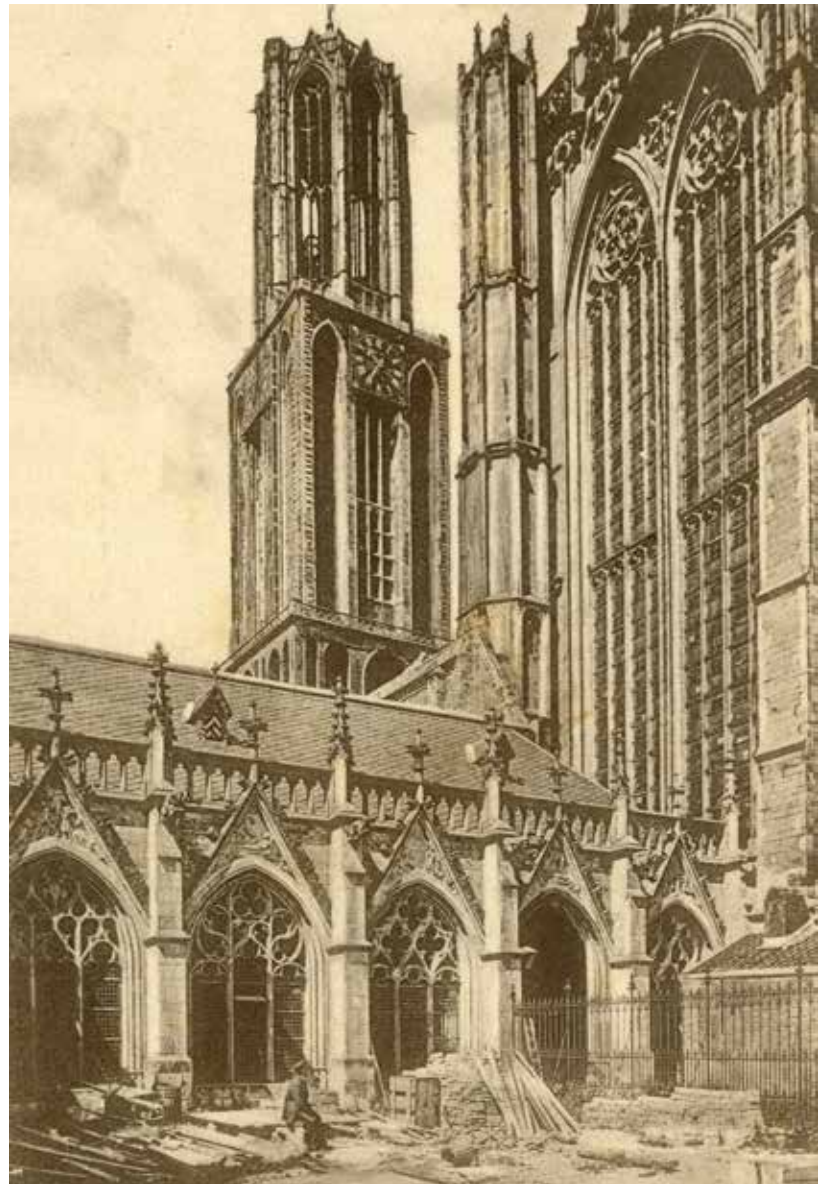
Utrecht, Domtoren. Toestand van de toren in de tweede helft van de 19e eeuw is erbarmelijk. Foto links: HUA cat. nr. 3158, 1885. Foto rechts: HUA cat. nr. 3339, 1892.

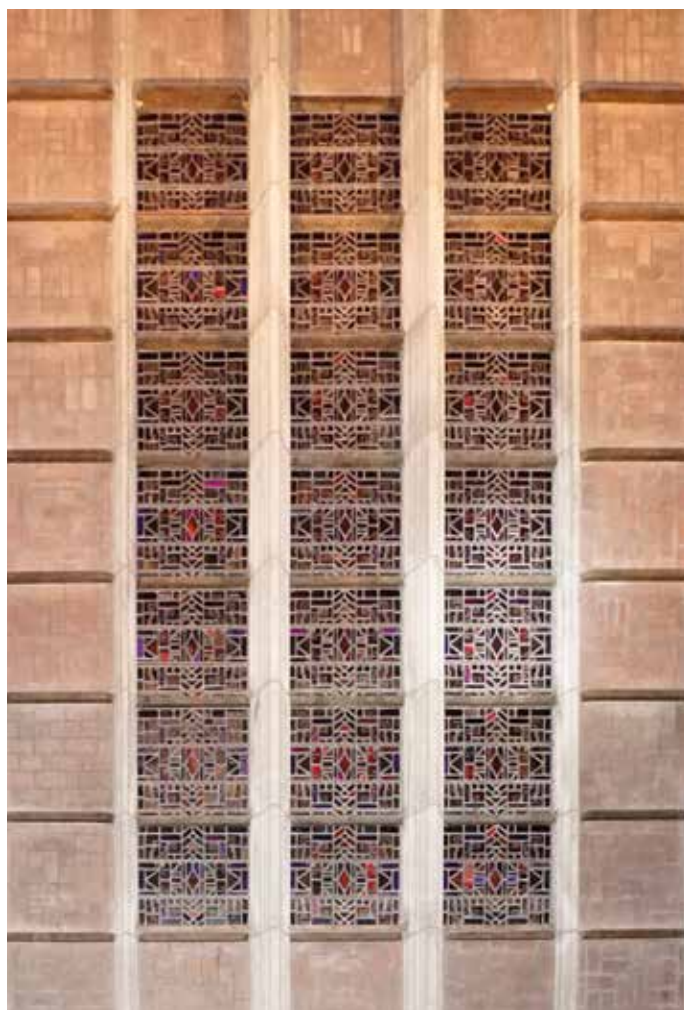
Utrecht, Domtoren. Het westelijke glas-in-loodvenster vóór restauratie.  
Foto: E.J. Brans, 2019.

sinds de plaatsing donkerder geworden, de panelen waren van zichzelf niet lichtdoorlatend, of een combinatie daarvan. Om de precieze oorzaak te achterhalen is onderzoek uitgevoerd naar de totstandkoming, technische aspecten en mogelijke verwerking van de panelen.
