WIM WEVE

HUIZEN IN DELFT

in de 16de en
17de eeuw

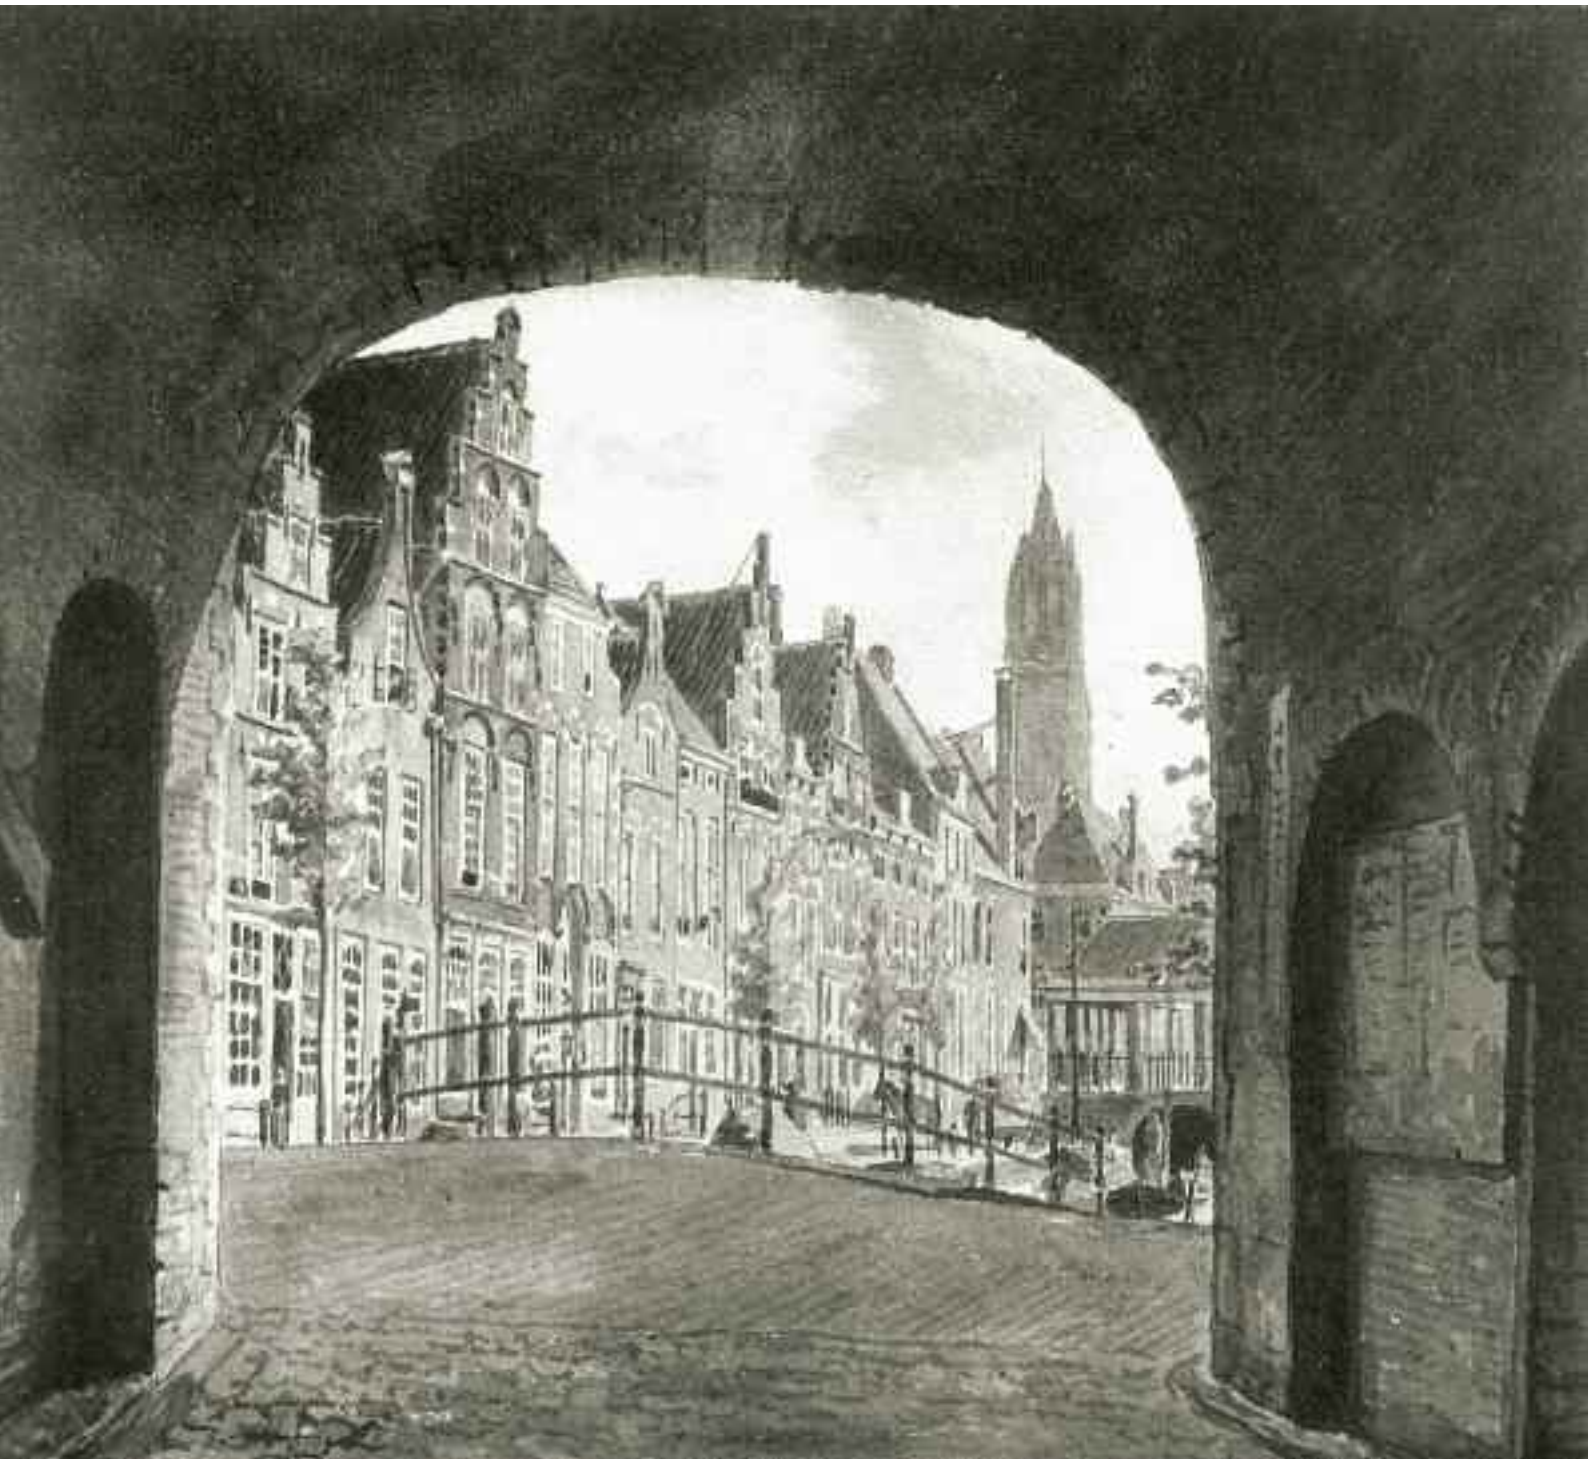
Gezicht op de noordzijde van de Binnenwatersloot (even nummers 16-38), gezien door de Waterslootsepoort. Uit deze en andere afbeeldingen uit begin 19de eeuw is af te leiden dat Delft toen nog veel gevels uit de 16de en begin 17de eeuw telde. (Anonieme tekening ca. 1840, A D)

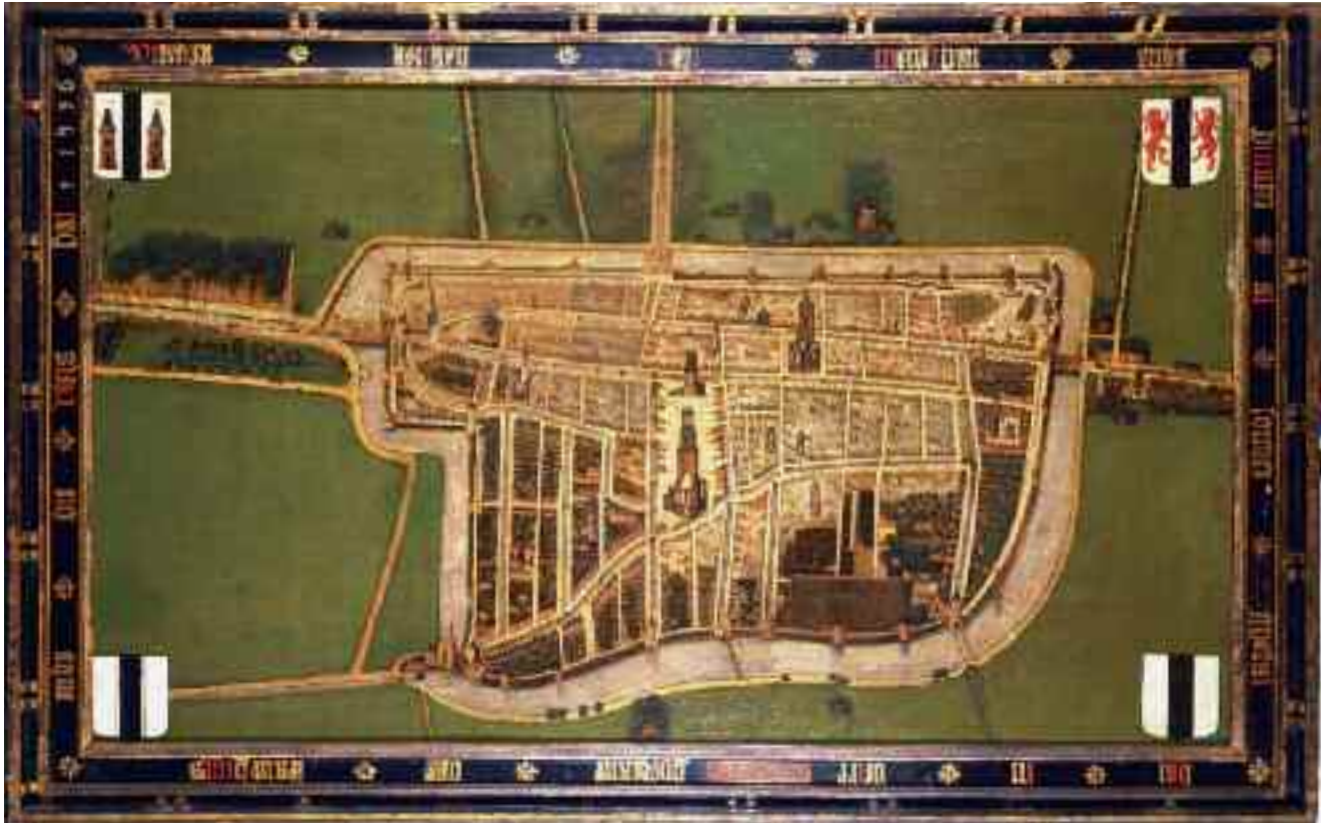
De geschilderde stadsplattegrond van Delft na de stadsbrand in 1536. Het westen is boven. De tekst op de lijst is een chronogram of jaartalvers waarvan de rood gekleurde letters het jaartal 1536 in Romeinse cijfers vormen. De J telt als I en de U als V. De tekst luidt: VIertien kerCken VeeL MensChen ende hUIJsen aL sonder ghetal sIJn In deLft ghebrandt dat stadhUIJs ende die VLeIshal 1536. (MHP)

De geschilderde stadsplattegrond heeft een groot formaat³ dat zal zijn gekozen om de schade goed en gedetailleerd weer te kunnen geven en wellicht ook om veel indruk te maken. De Delftse plattegrond werd niet op paneel maar op doek geschilderd waarschijnlijk omdat het daardoor, ondanks het grote formaat, in opgerolde vorm, gemakkelijk getransporteerd kon worden. Dat kan nodig zijn geweest om er bijvoorbeeld een smalle spiltrap mee te kunnen passeren of heel misschien zelfs om het schilderij in opgerolde vorm naar Brussel te kunnen brengen om het daar aan de landsheer, destijds keizer Karel v, te kunnen tonen als onderbouwing van het verzoek om financiële steun. Het schilderij geeft immers een duidelijk beeld van omvang van de enorme schade die de brand had aangericht waardoor de stad en de meeste Delftenaren niet meer in staat waren om hun geldelijke verplichtingen aan de keizer na te komen. Of het schilderij daadwerkelijk in Brussel als 'bewijsstuk' is getoond is niet zeker, maar het Delftse verzoek om steun had in ieder geval resultaat. De stad kreeg voor een peri-

In de 16de eeuw waren de landmeetkunde en de cartografie nog in opkomst en werden voor het eerst met behulp van driehoeksmeting ingemeten plattegronden van Nederlandse steden vervaardigd, waarop bebouwing, in een of andere projectievorm, in opstand werd weergegeven. De Delftse plattegrond uit 1536 is de oudst bekende geschilderde stadsplattegrond⁵ en ook een van de oudste plattegronden van een Hollandse stad. Er werd wel verondersteld dat die pas in de 17de eeuw zou zijn vervaardigd, als kopie van een ouder origineel, omdat men in de 16de eeuw nog niet op doek zou schilderen, maar nog op paneel.⁶ Dat is echter een misvatting. Rond 1536 werd zeker al op doek geschilderd. Zo bestaat er zelfs een grote, op doek geschilderde vogelvluchtplattegrond van de stad Gent die al uit 1534 dateert.⁷ De Delftse plattegrond behoorde tot de inventaris van het stadhuis en werd wat betreft de oorsprong en datering in verband gebracht met een eveneens tot die inventaris behorend paneel dat de toren van de Nieuwe Kerk afbeeldt met nog de oorspronkelijke appelvormige bekroning die in 1536 verloren ging. De lijst daaromheen

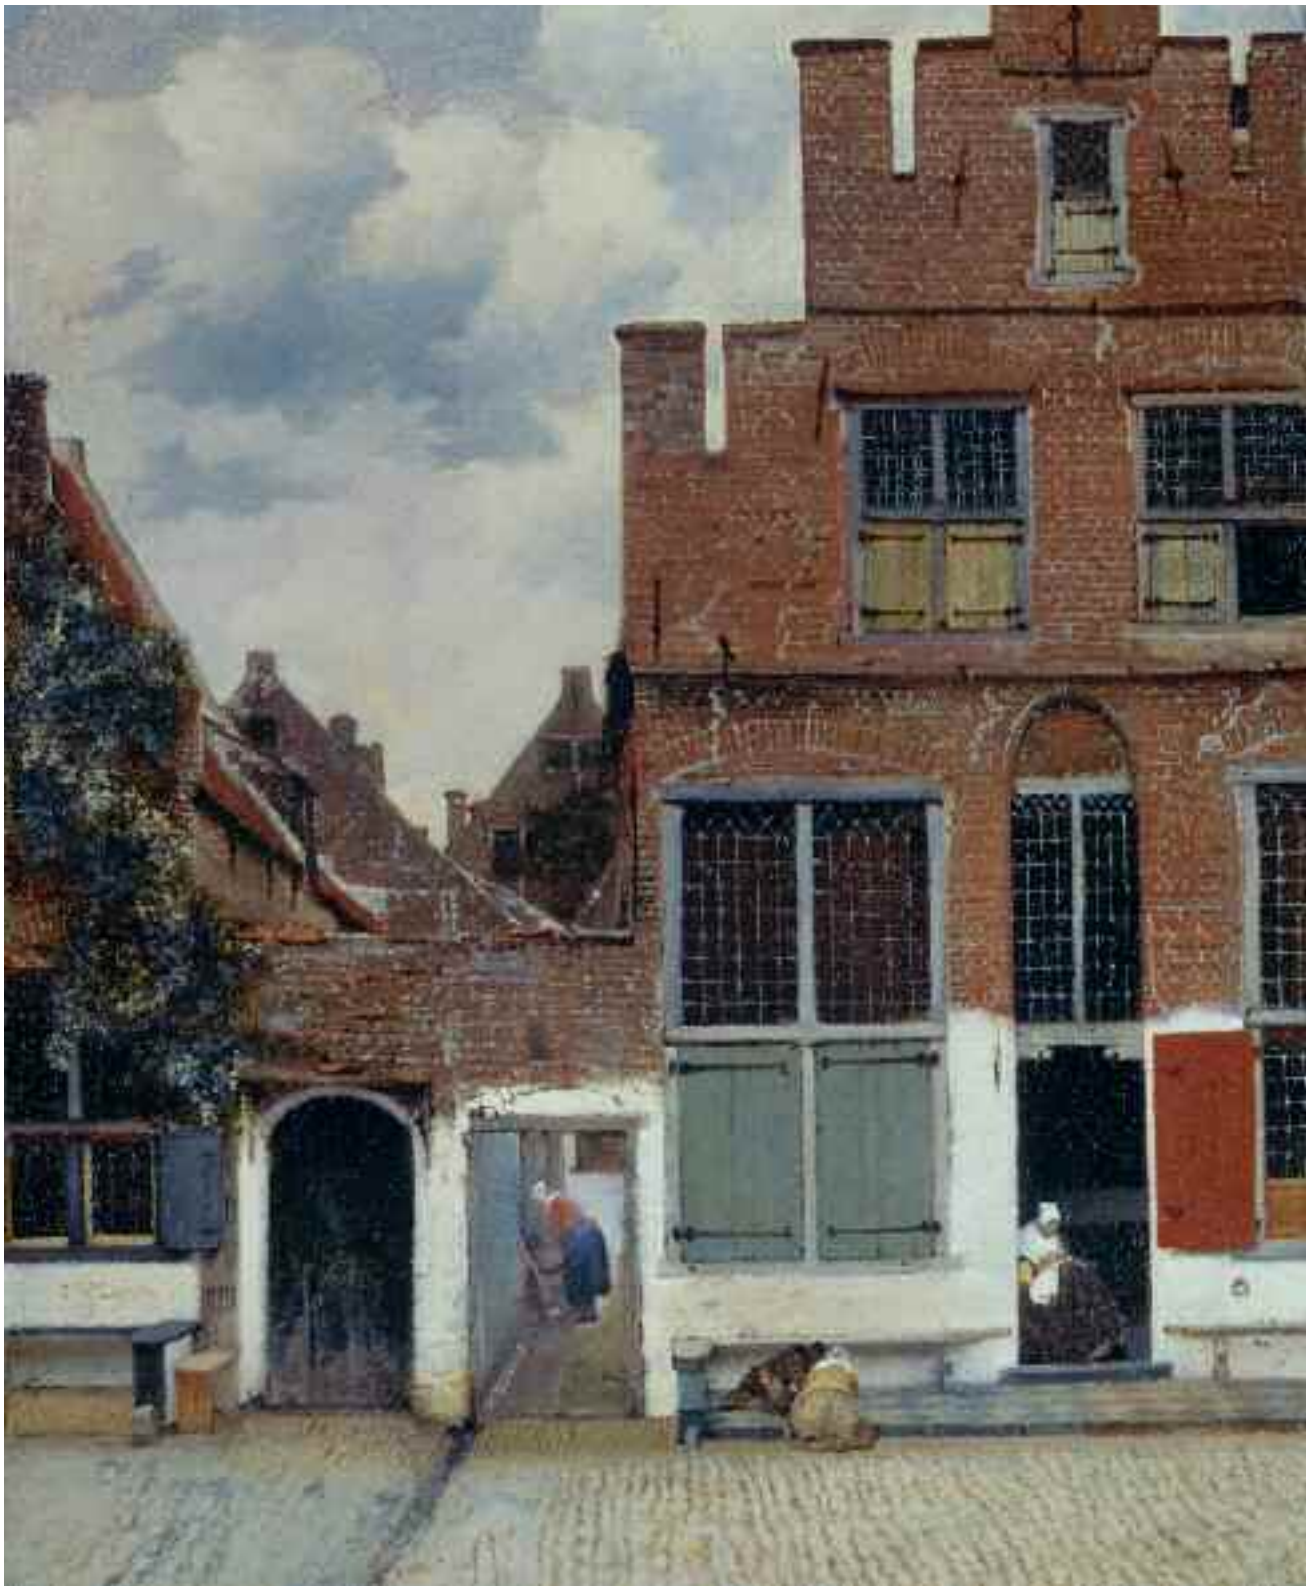
Het huis dat prominent is afgebeeld op het schilderij 'Het Straatje' van Johannes Vermeer is een laatgotisch huis dat uit de 15de eeuw zal hebben gedateerd. Misschien stond het ter plaatse van Nieuwe Langendijk 26. (Rijksmuseum Amsterdam)

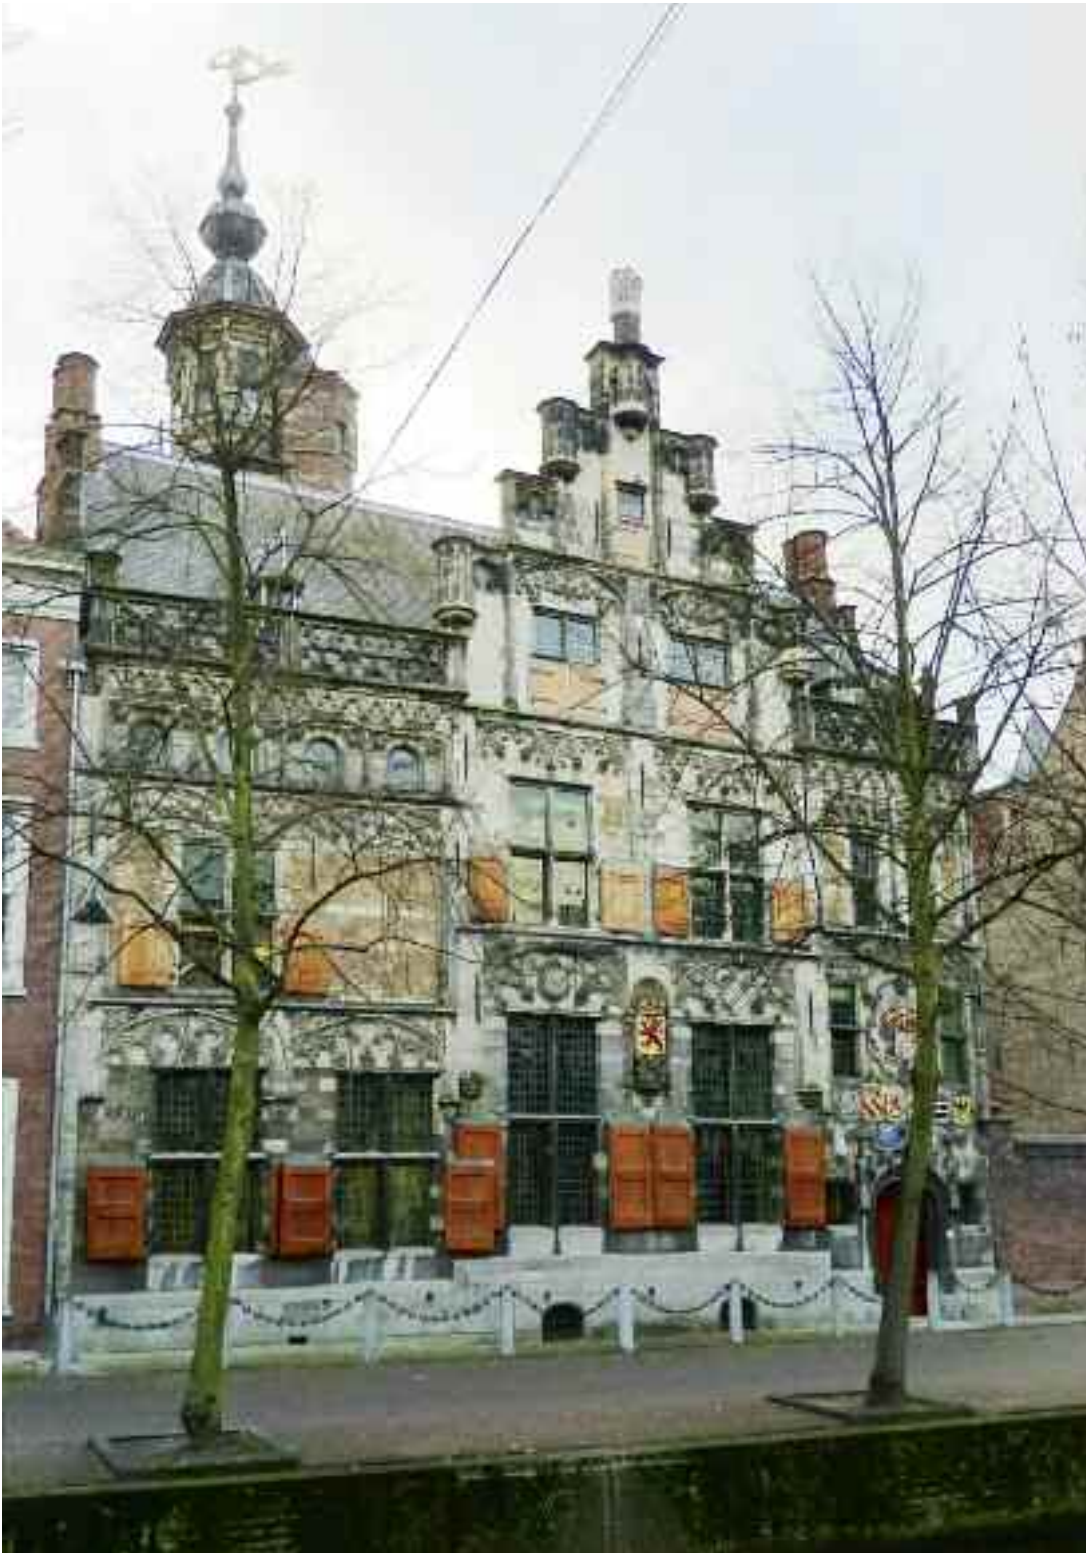
De bijzondere voorgevel van Oude Delft 167 overleefde de stadsbrand. De wapenschilden boven de ingang werden in de 17de eeuw door het Hoogheemraadschap Delfland aangebracht. (wfw, MD)

De geschilderde stadsplattegrond van Delft na de stadsbrand van 1536 beeldt in het door de brand getroffen gedeelte van de stad behouden gebleven muurresten af, zelfs enkele hele voorgevels. Resten van muurwerk van vóór 1536 worden nog steeds in de bebouwing aangetroffen en één voorgevel die de brand overleefde bestaat nog steeds. Dat is die van Oude Delft 167, het monumentale huis van Jan de Huyter, sinds 1645 het Gemeenlandshuis van Delfland. De geheel met natuursteen beklede voorgevel is in volle omvang op het schilderij afgebeeld. Voor het overige lijkt het huis achter die gevel wel uitgebrand te zijn, wat ook wordt gestaafd door dendrochronologisch onderzoek.¹ De voorgevel valt op door het gebruik van natuursteen en dan vooral door de overvloed aan decoratief beeldhouwwerk. De voorgevel is niet alleen voorzien van onder meer geprofileerde lijsten, overkragingsbogen en tracteringen maar ook allerlei gedetailleerd uitgewerkte figuratieve details, zoals hopbellen, narrenbellen, wijnranken, vuurslagen, Franse lelies, knoestige stokken, dierenfiguren (zowel bestaande dieren als fabeldieren) en menselijke figuren. Enkele dieren zijn met elkaar of met 'mannetjes' in hevig gevecht. De trapgevel is voorzien van pinakels die de vorm hebben van een piedestal waarop een versierde kolom met een dierenfiguur was geplaatst.² De betekenis van de geveldecoratie is niet geheel duidelijk maar enkele ornamenten hebben een heraldische betekenis. Duidelijk heraldisch zijn een vrouwelijk en een mannelijk wapenschild waarvan het laatste wordt gecombineerd met het ordeteken van het Gulden Vlies. Over de geschiedenis van het huis en zijn bewoners en gebruikers is meermalen gepubliceerd.³ Daarbij is dankbaar gebruik gemaakt van het archief van het Hoogheemraadschap Delfland. Marg. Kossmann verdiepte zich in de vroegste geschiedenis en probeerde de bete-

kenis van de gevelornamentiek te achterhalen,⁴ maar ook zij kon niet alle raadsels oplossen. De hopbellen zouden verwijzen naar de hopaccijns waarvan Jan de Huyter, als pachter van het hoptgeld, de ontvanger was. De gebeeldhouwde letters H, P en H zouden verwijzen naar respectievelijk de veronderstelde roepnaam Hans of Hannekin van Jan (= Johannes) de Huyter, naar zijn vrouw Petronella en naar zijn achternaam. Andere elementen interpreteerde zij als heraldische motieven die verwijzen naar de graven van Holland en de graven van Bourgondië. Daarbij voerde zij aan dat de vader van Jan de Huyter het leenrecht op de grafelijke herberg bezat en dat Jan de Huyter zijn huis ook gebouwd zal hebben om vorsten en andere hooggeplaatste gasten onderdak te kunnen bieden. Het huis was daartoe, als ongetwijfeld het fraaiste, gerieflijkste en grootste van de stad, bij uitstek geschikt. Jan de Huyter, die meerdere hoge functies bekleedde zoals die van schout, was verreweg de rijkste man van de stad en onderhield contacten met meerdere vorsten aan wie hij zelfs geld leende.⁵ In 1540 logeerde keizer Karel v bij hem in het huis dat toen geheel hersteld was.⁶

Een exact bouwjaar van het huis is niet aan te geven, temeer omdat het meerdere vleugels tellende pand zeker in meer dan één bouwfase moet zijn ontstaan.⁷ In de literatuur varieert het bouwjaar van rond 1505 tot 1520 à 1530. Het huis moet in ieder geval in het eerste kwart van de 16de eeuw, en vóór 1520 zijn ontstaan.⁸ De gevel van Oude Delft 167 bevat meerdere soorten natuursteen. Hardsteen is gebruikt voor de plint en de deur- en raamomlijstingen met op enkele blokken de groeumerken van het Henegouwse steenhoudersbedrijf van de familie Le Prince. In de vlakken tussen de ramen zijn blokken Ledesteen gebruikt, een andere Belgische kalksteensoort. De kraagstenen, de tracteringen in de boogvullin-

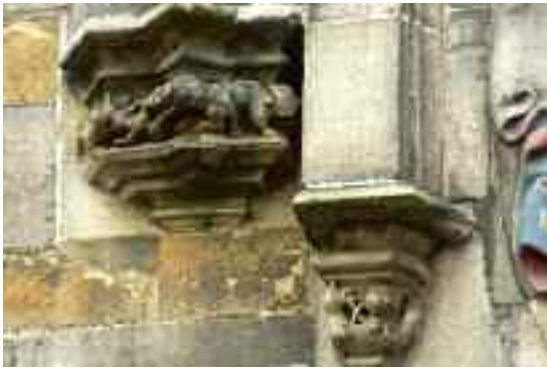
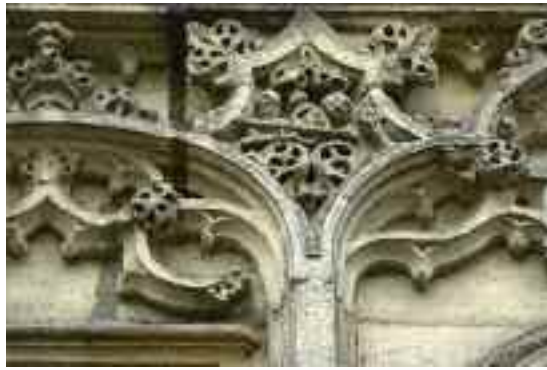
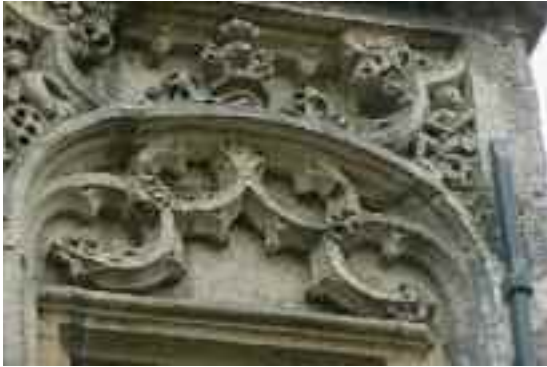
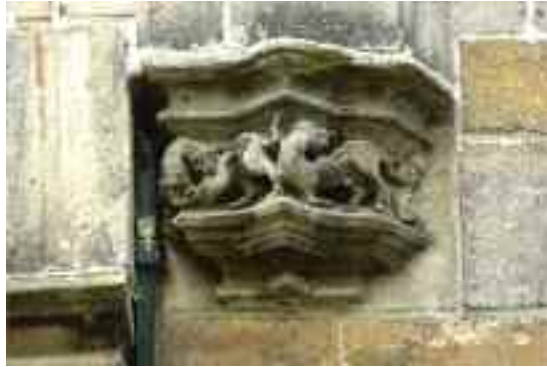
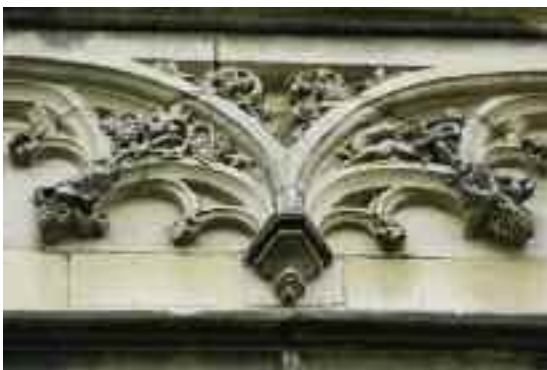
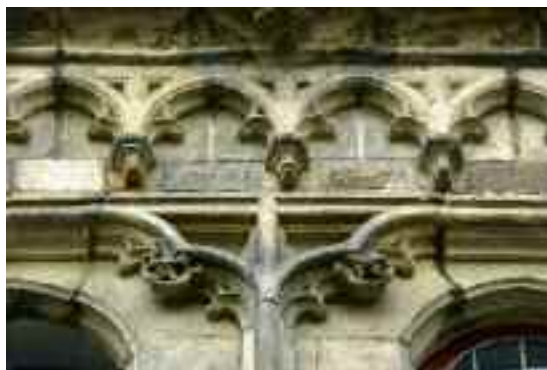
De voorgevel van het De Huyterhuis, bezit een opmerkelijke gedetailleerde decoratie, onder meer met heraldische motieven. (wfw, MD)

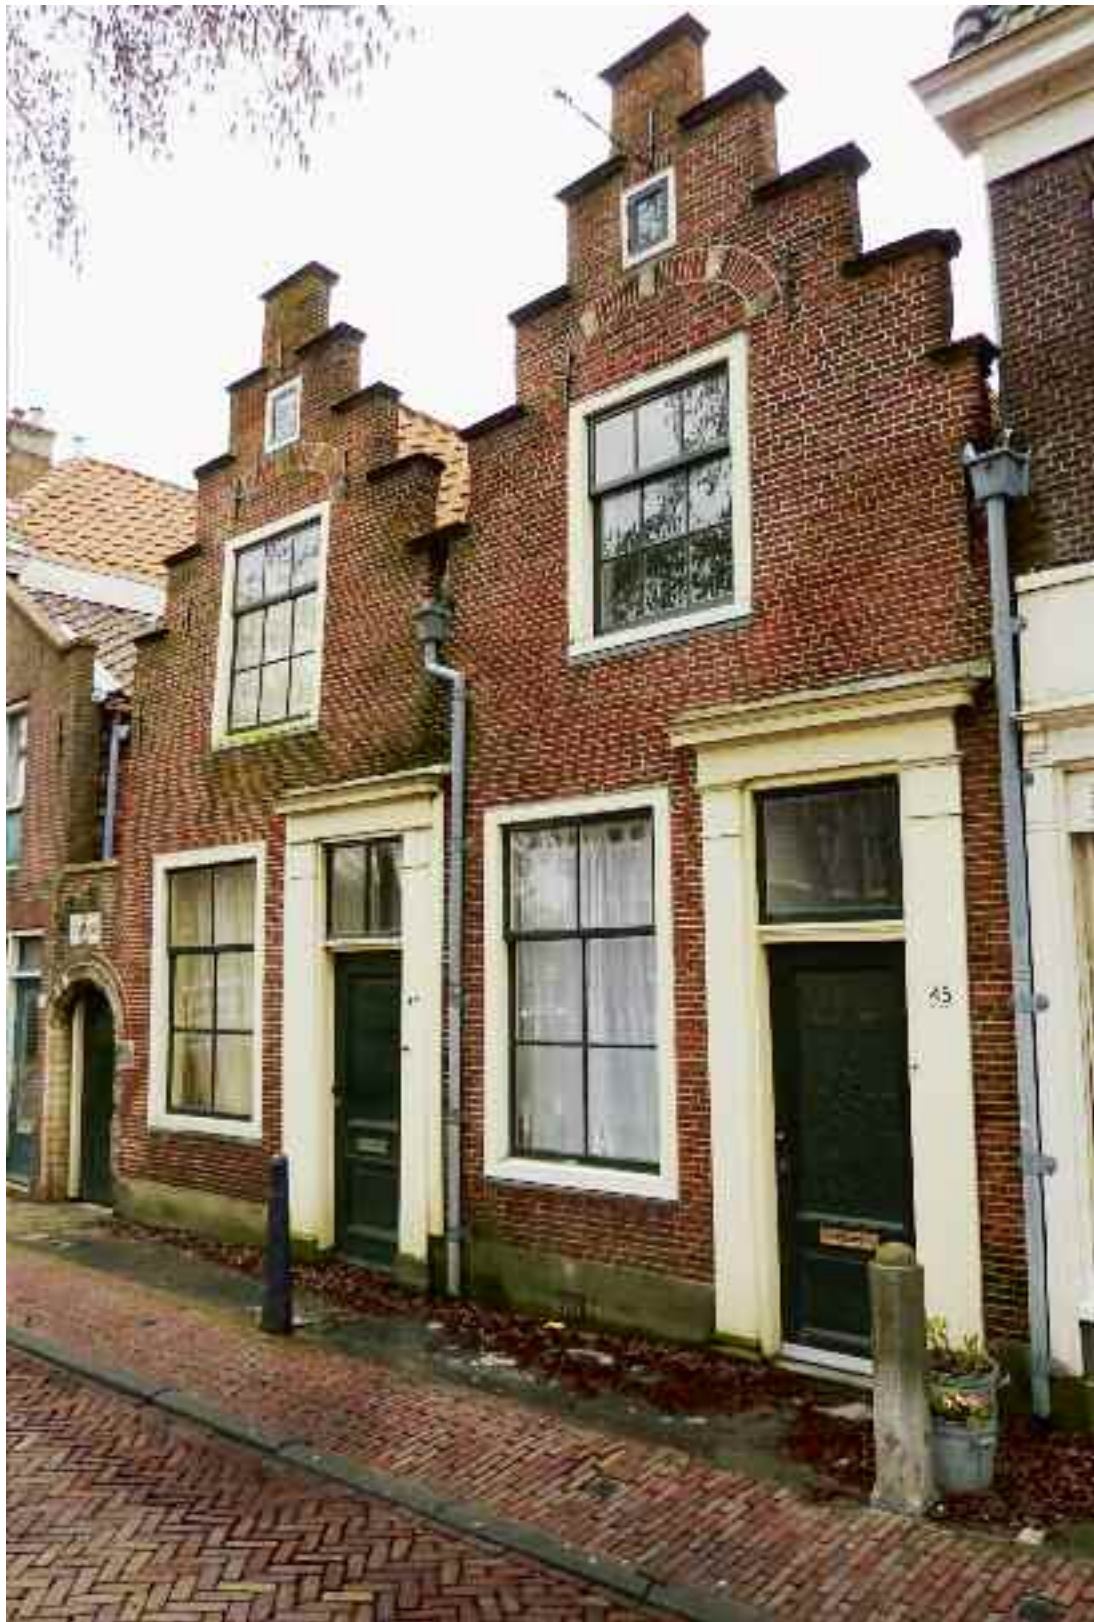
Achterom 45 en 47 werden samen, met het poortje links ervan, in 1620 gebouwd. (wfw)

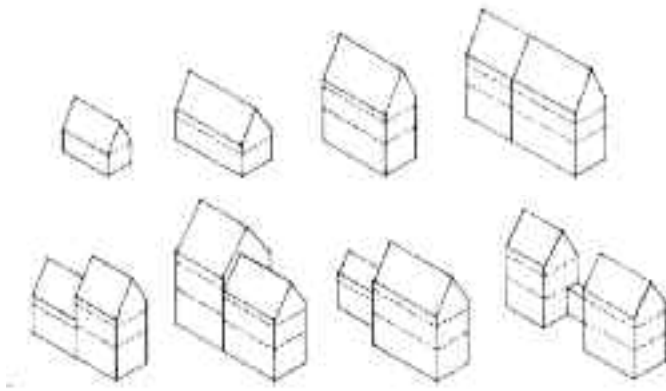
Het type van het diepe huis komt het meeste voor en kent vele varianten: met of zonder verdieping, met of zonder borstwering, met een even breed, smaller of breder achterhuis of met hoger of lager achterhuis.

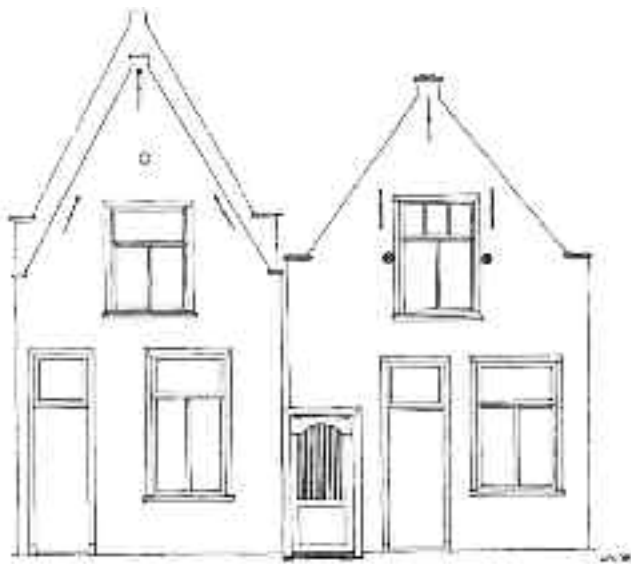
Dertienhuizen 4, links, bezat nog een oude topgevel. Van Dertienhuizen 5 was de voorgevel jonger dan de balklaag met een gotische balkconsole. Achter de deur links bevond zich een poort waar het huis met zijn balklaag boven uitkraagde. (wfw)

kelijke vensters en voordeuren. Kort voor de sloop van de historische bebouwing aan de Dertienhuizen zijn enkele huizen aan die straat bouwhistorisch onderzocht.³ Daartoe behoorden twee kleine verdiepingloze huizen waarin moer- en kinderbinten waren toegepast. Dertienhuizen 5 was vier balkvakken diep en had als bijzonderheid dat de balklaag links boven een poort was uitgekraagd en dat er binnen aan de linkerkant nog een balkconsole met laatgotische peerkraalprofiel aanwezig was. Het huisje zou in eerste opzet uit de periode van vlak na de stadsbrand van 1536 hebben kunnen dateren, maar de relatief flauw hellende kapconstructie met kreupele stijlen en de daarbij behorende tuitgevel dateerden in ieder geval duidelijk van veel later datum. Gescheiden door een open plaatsje stond hierachter Cellebroerstraat 12. Dit huisje had zijn woonfunctie, net als de meeste huisjes aan de oostzijde van dit achterstraatje, al lang verloren en was, voorzien van een brede bedrijfsdeur, als garage of pakhuis in gebruik. De voorgevel was rond 1900 vernieuwd, maar daarachter ging een ouder huisje schuil met een samengestelde balklaag. Die was slechts twee balkvakken diep met in het eerste balkvak een raveling van een stookplaats en achter het tweede balkvak een smal vak zonder kinderbinten, waar een trap naar de zolder geleid zal hebben. Het huis was via een deur ter hoogte van het smalle vak achterin toegankelijk vanuit de erlangs lopende poort. De oorspronkelijke gevelindeling is niet meer bekend. Het kan in oorsprong een klein woonhuis zijn geweest, maar gezien de locatie van de stookplaats vlak achter de gevel kan het ook een bedrijfsruimte hebben bevat. Het huis kan in oorsprong ook een achterhuis zijn geweest dat bij Dertienhuizen 5 behoorde dat later als zelfstandig woonhuis diende en een entree opzij aan de poort kreeg. Van Dertienhuizen 5 gescheiden door een poort stond Dertienhuizen 4 met een steile tuitgevel. Het huis bestond uit een voorhuis en een iets hoger achterhuis. Het voorhuis bezat een enkelvoudige balklaag en één kaspant op de tweede van de vijf vloerbalken. Het spant stond daarmee vrij ver naar voren. Of er ooit een tweede spant aanwezig is geweest op de vierde balk of dat het met opzet meer naar voren was geplaatst, bijvoorbeeld vanwege de aanwezigheid van een stookplaats, kon niet worden vastgesteld. Het achterhuis had een samengestelde balklaag met twee vakken waarbij de moerbalk niet halverwege, maar verder naar achteren was geplaatst om vrij te blijven van de stookplaats tegen de

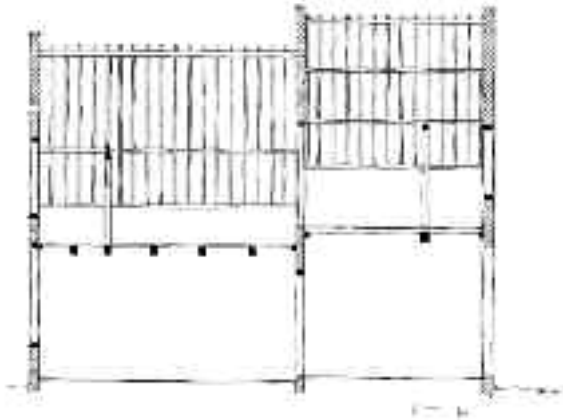
Dertienhuizen 4 bestond uit een voorhuis en een hoger, mogelijk ouder, achterhuis. (WFW)

rechterzijgevel. Deze zijgevel bezat aan de buitenzijde een uitkragende tandlijst om het dakvlak verder uit te laten steken zodat hemelwater niet langs de gevel liep.

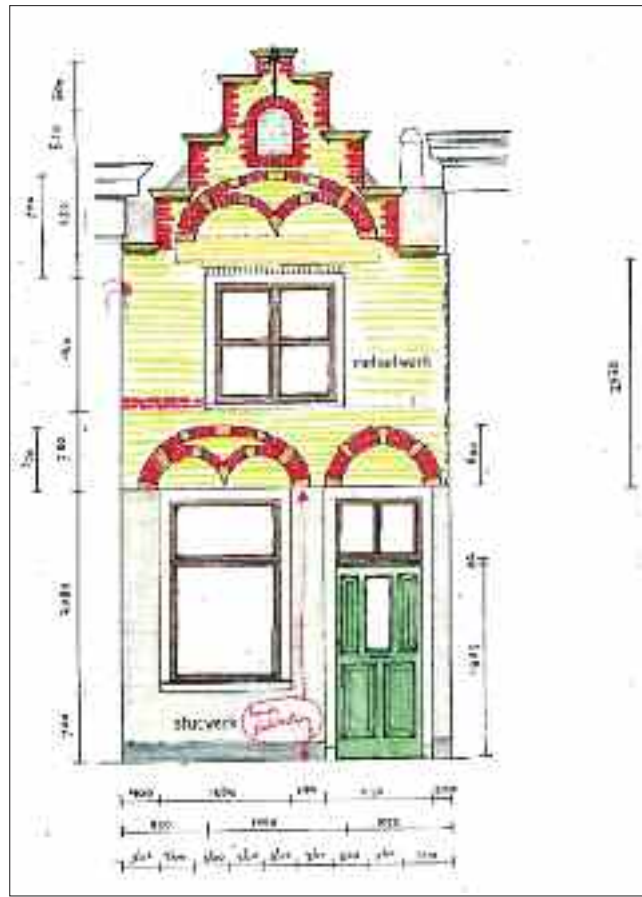
Vlamingstraat 77. Uit de aanwezigheid, of juist de afwezigheid, van accentuerende rode steentjes in het gelige metselwerk blijkt dat het is gebouwd in een rijtje met links en rechts tenminste één identiek huisje. (documentatie WFW op opmetingstekening Tak Architecten, VA, MD)

ratie de achtergevel geheel en de voorgevel voor een belangrijk deel, opnieuw moesten worden opgemetseld.⁴ Het metselwerk bestaat uit een gelig-roze steen met een decoratieve toepassing van felrode baksteen. Het aanbrengen van rode accenten op hoeken en randen was in de 17de eeuw vrij gebruikelijk als een goedkopere variant van de decoratieve toepassing van natuursteen en is vooral waar te nemen bij boerderijen in de wijde omgeving van Delft. De rode baksteen van Vlamingstraat 77 heeft een zeer fijn baksel dat doet denken aan het baksel van bloempotten en dakpannen. Dergelijke steentjes staan bekend als Leidse steen. De rode stenen van Vla-

mingstraat 77 bleken zeer zacht en sterk aangetast door verwerking. Ze zijn toegepast in de ontlastingsbogen, in een band ter hoogte van de onderdorpel van het venster op zolderniveau, op de hoeken van de treden van de trapgevel en rond de luikopening op vlieringniveau. Het valt op dat de rode steentjes ontbreken langs de randen van de gevel, waar ze normaal gesproken wel toegepast zouden moeten zijn. Dat ze hier ontbreken, kan worden verklaard als het huis is ontstaan als onderdeel van een rijtje van meerdere identieke huizen, waarvan het gevelvlak op de begane grond over het hele rijtje doorliep, terwijl ieder huis zijn eigen trapgevel bezat. Dat het huis er inderdaad een in een rijtje moet zijn geweest, blijkt uit de aanzet van een klein, in rode baksteen gemetseld boogje links. Het is het restant van een hemelwaterafvoer van een goot tussen twee daken die door de opening in het gevelvlak op straat loosde. Gezien de vergelijkbare gevelbreedten van belendende pandjes was Vlamingstraat 77 onderdeel van een rijtje dat zich ten minste heeft uitgestrekt ter plaatse van Vlamingstraat 71 tot en met 79 en daarmee vier huisjes omvatte. De achtergevel was oorspronkelijk een tuitgevel met vlechtingen. Tot de restauratie en de noodzakelijke volledige vernieuwing van de zeer vervallen achtergevel in 1995, bleven op zolderniveau sporen van de oude gevelindeling bewaard. Van het kruiskozijs op zolderniveau bleef de

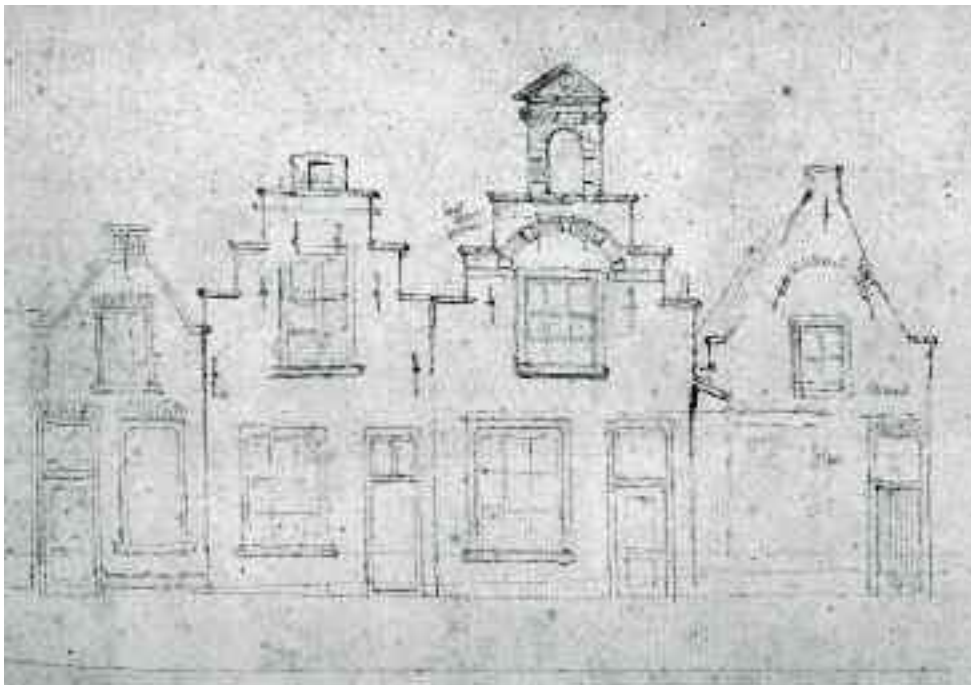
Jan Heesterman tekende in 1924 de voorgevels van Geerweg 71 t/m 74. De top van Geerweg 74 lijkt enigszins buiten verhouding. (AD)

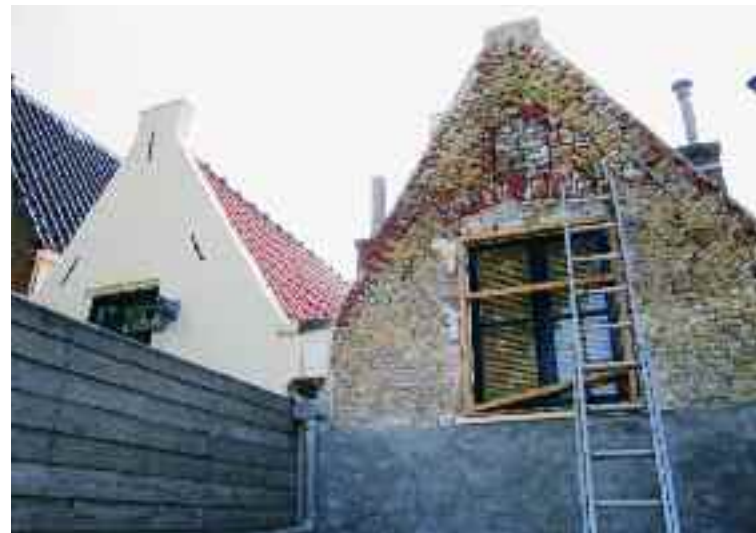
Tijdens de vervanging van het pleisterwerk van de achtergevel van Geerweg 72 kwam het 17de-eeuwse metselwerk in het zicht. Onder het pleisterwerk van de voorgevels van Geerweg 72 en 73 zal een zelfde soort metselwerk schuilgaan. (WFW, MD)

bovendorpel nog behouden toen het werd vervangen door een nieuw maar kleiner venster. Het venster was nooit voorzien van een ontlastingsboog of strek. Op vlieringniveau was een kloosterkozijs aanwezig. De linkeropening, nog met de sponning voor glas in lood, was dichtgemetseld. Dit kozijs doorbreekt links en rechts de vlechtingen waaruit blijkt dat dit venster hier pas later bij een verbouwing is aangebracht als vervanging van een veel kleiner venster of kleinere luikopening.
