Kerk
kappen
in Neder
land

Ronald Stenvert

RIJKSDIENST VOOR HET CULTUREEL ERFGOED

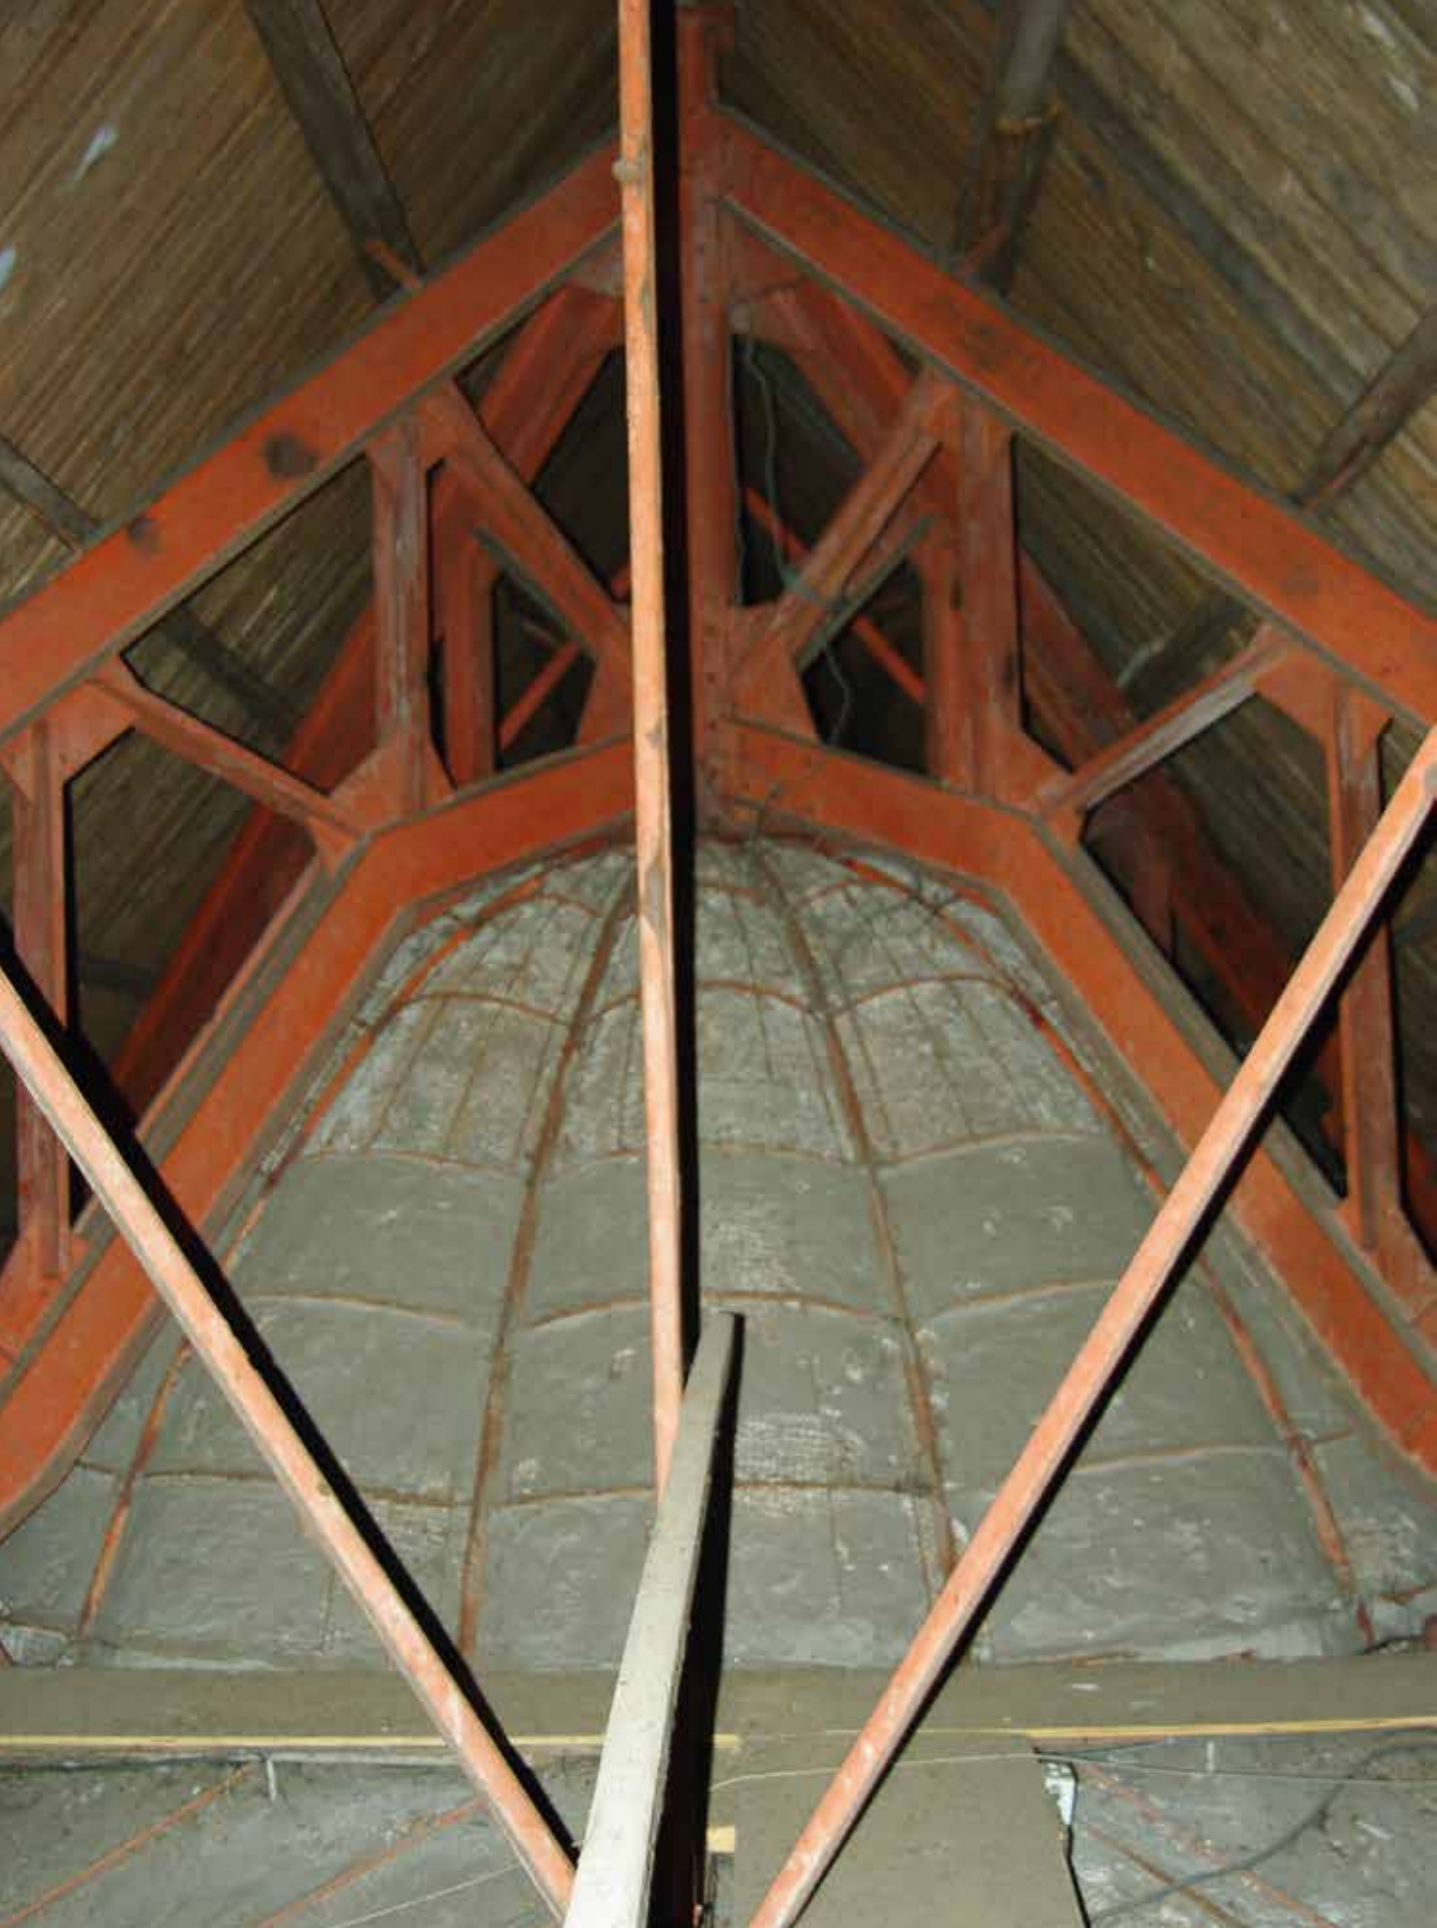
Afb. 1 (pag. 2)
Kapconstructie boven het koor van de St.-Willibrorduskerk te Zeilberg bij Deurne, gebouwd in 1914 naar ontwerp van C. Franssen.

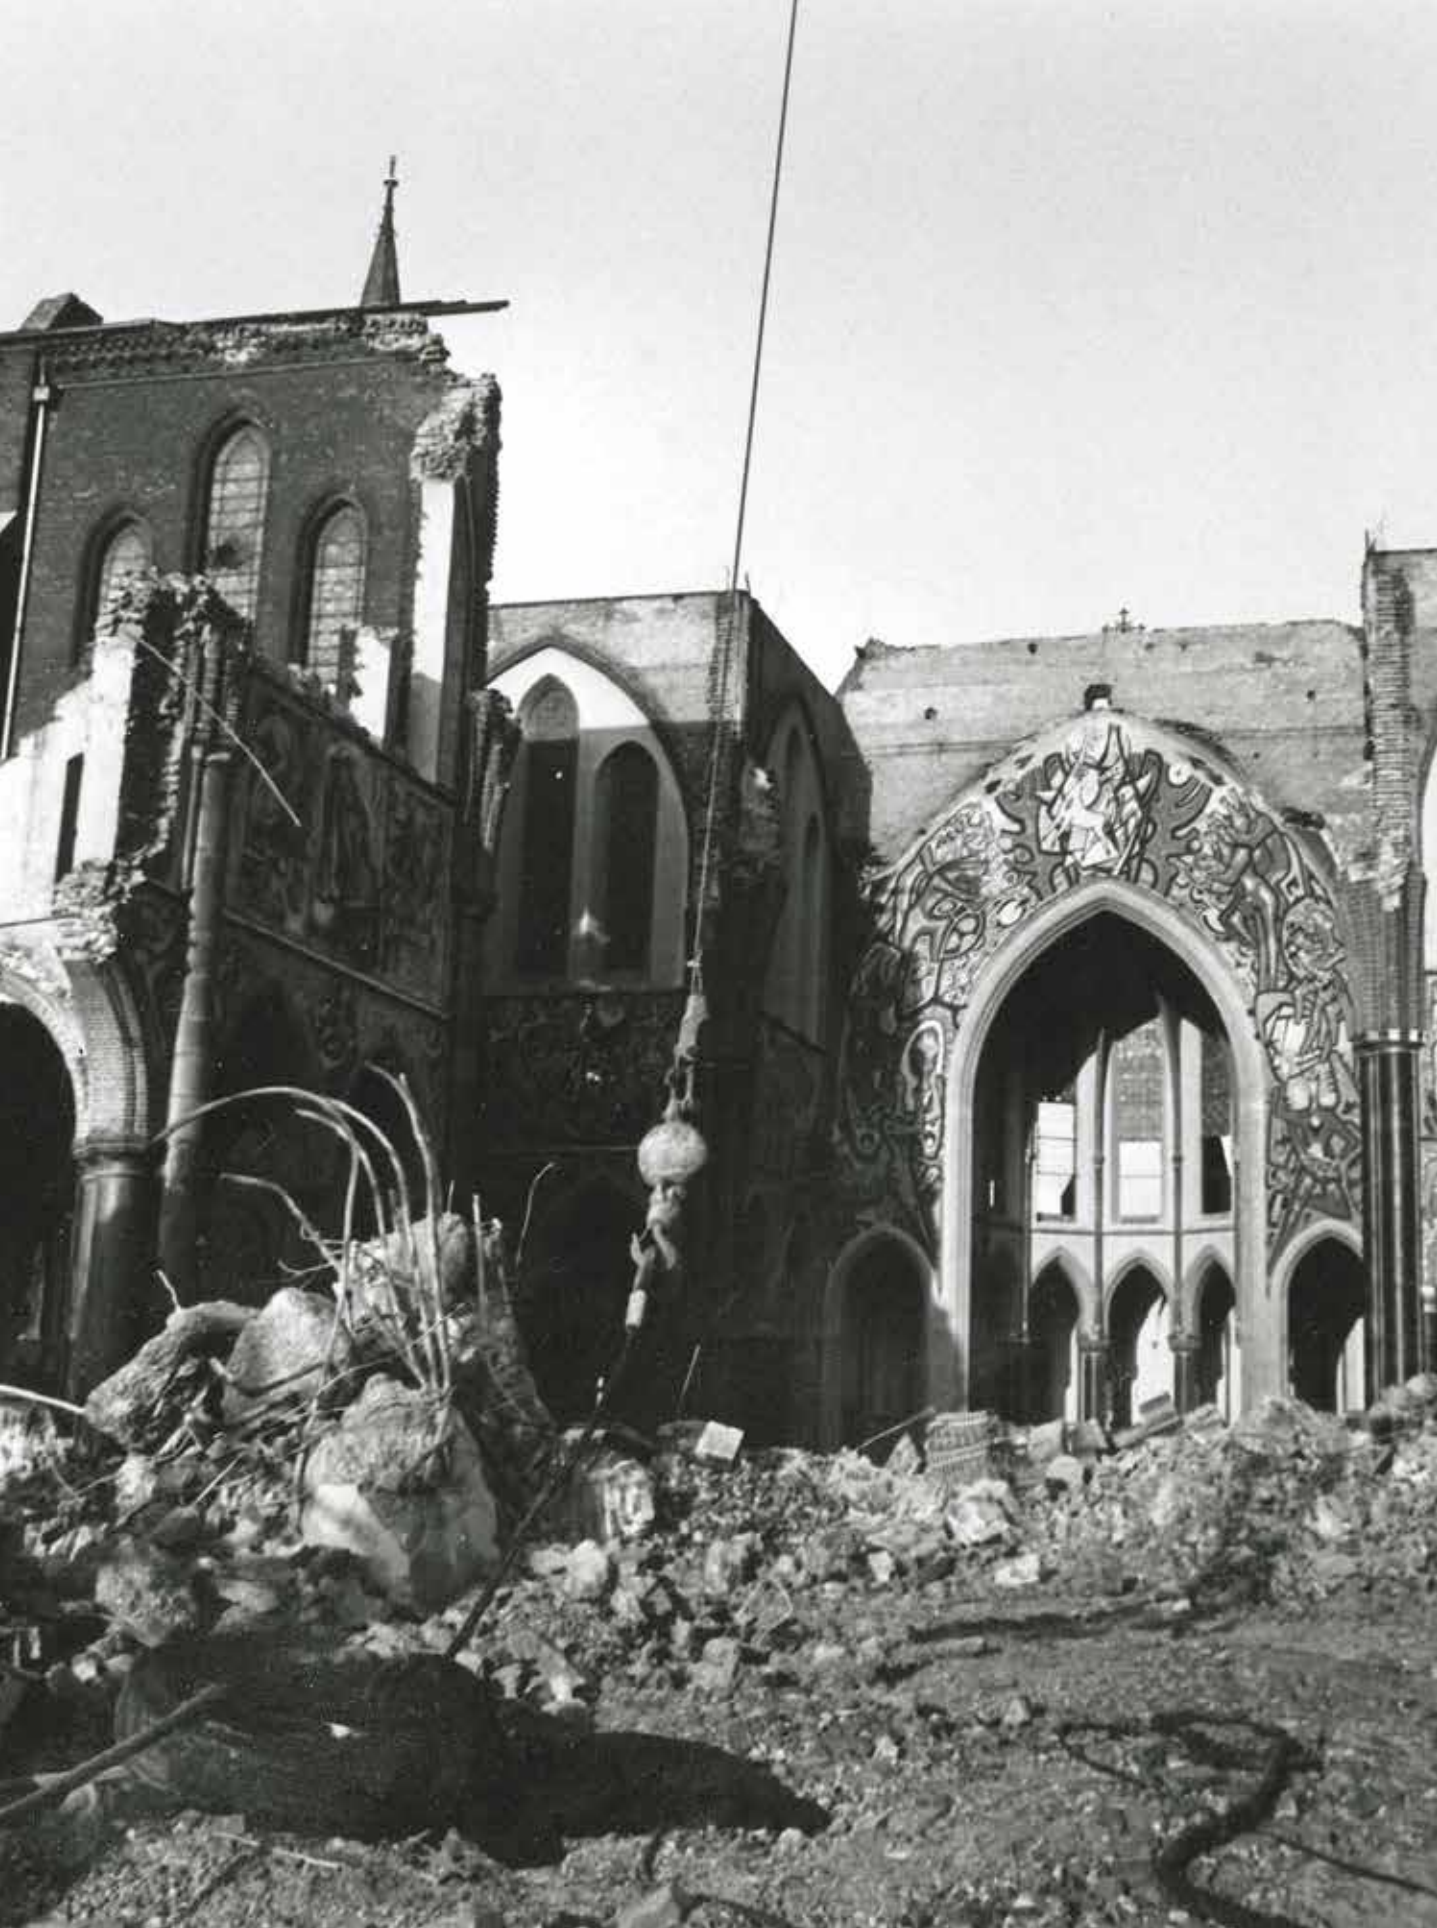
Afb. 3 (links)
Deel van de stalen kapconstructie boven de kruising van de St.-Petrus' Stoel van Antiochië-kerk te Berlicum uit 1932-1934 naar ontwerp van H.C. van de Leur.

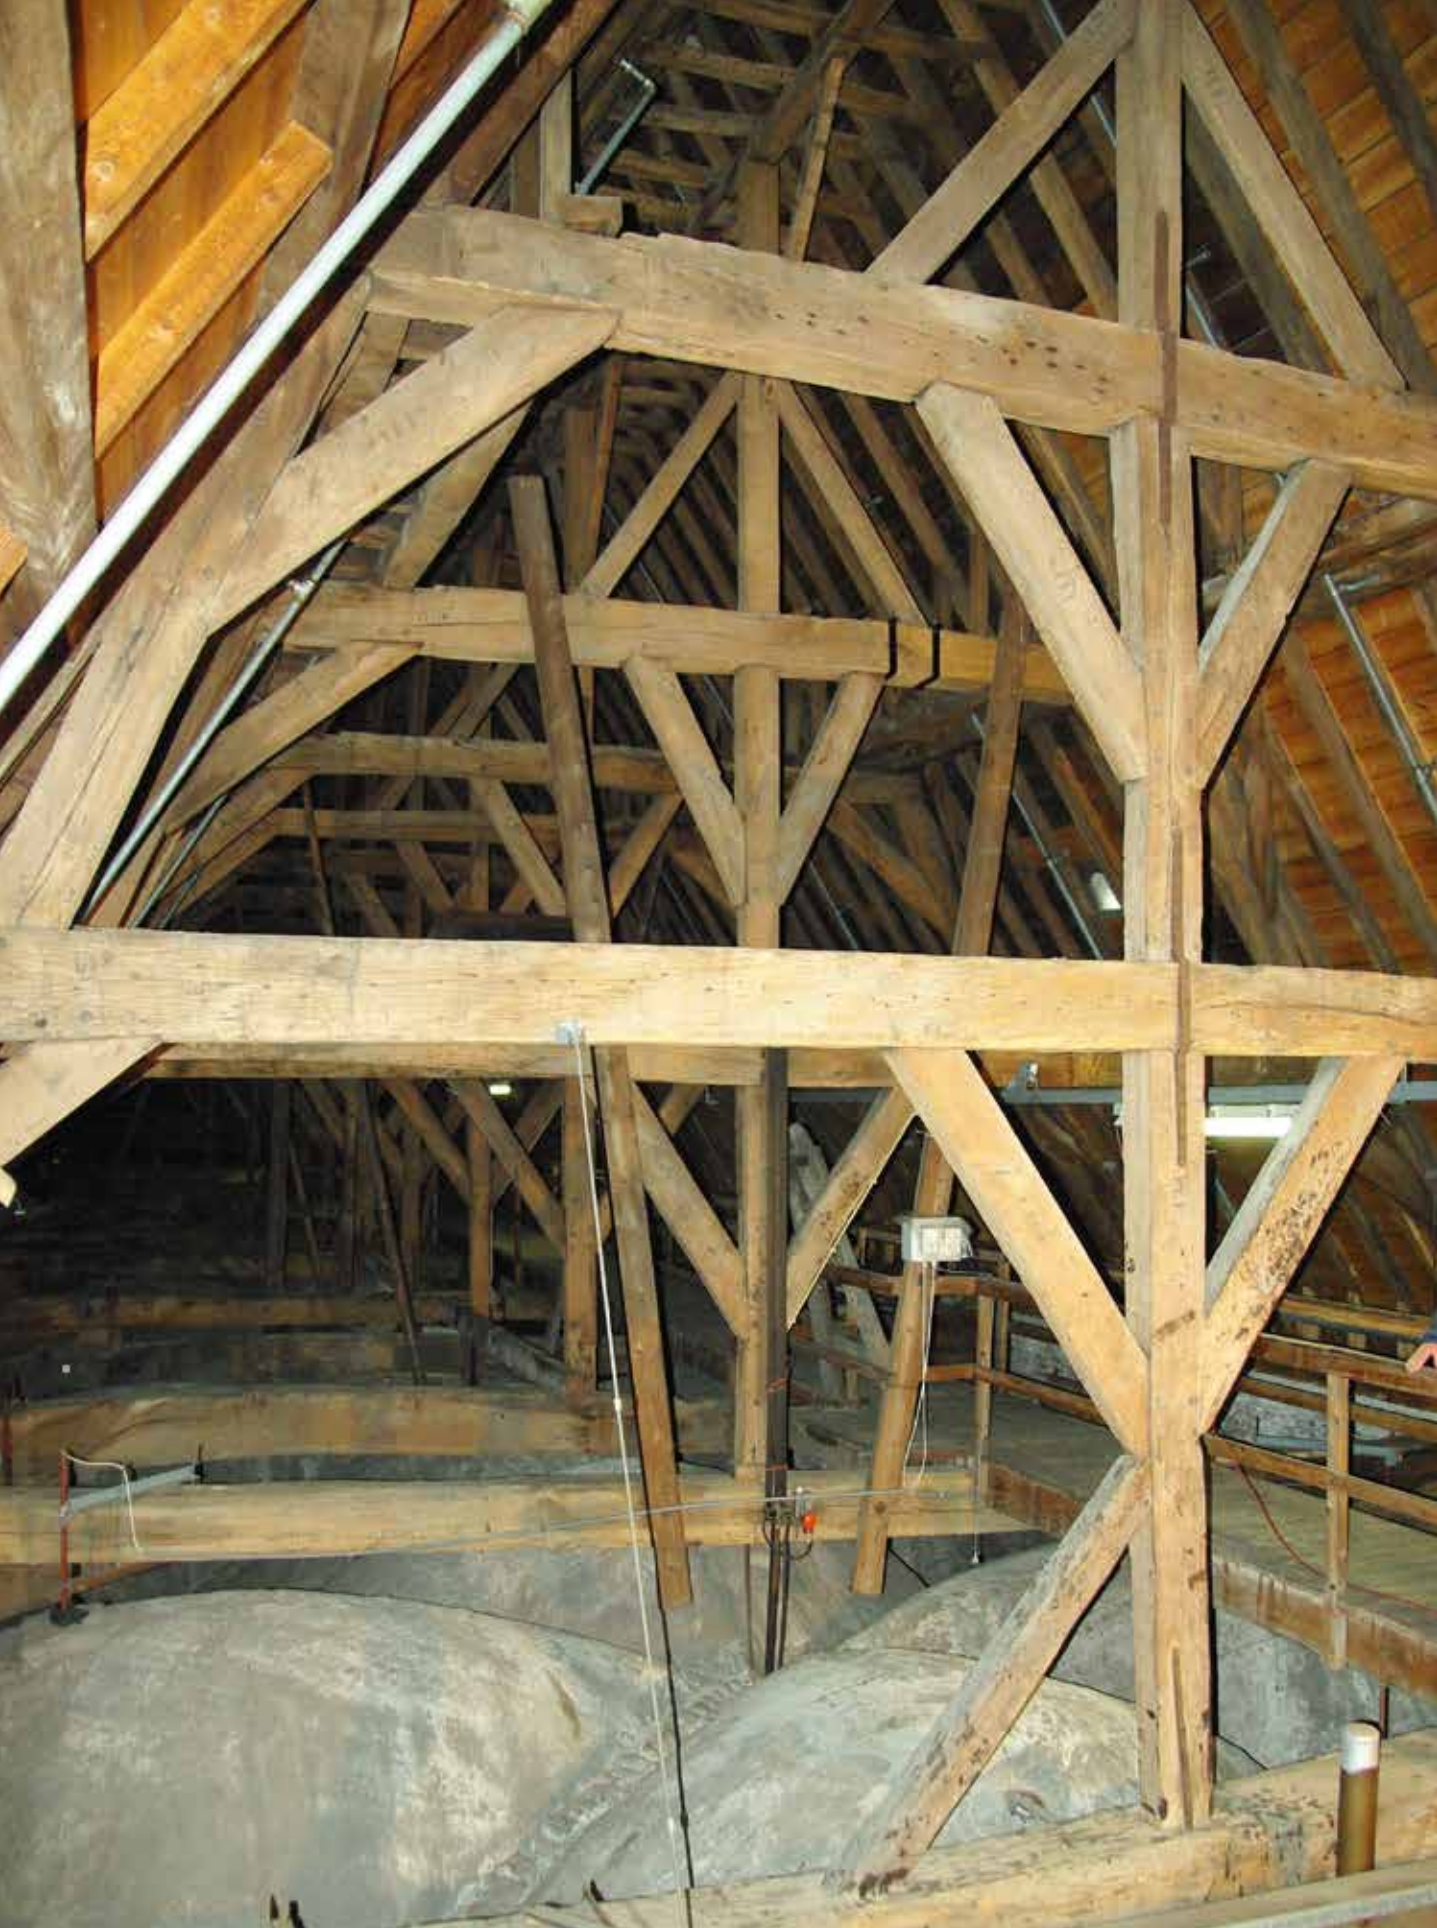
Afb. 7
Overzicht van de
beschoten kap met twee
gestapelde jukken van
de Grote Kerk te Zwolle
uit het midden van de
zestiende eeuw.

Geen gebouw kan zonder bescherming tegen hemelwater. In de tijd voordat waterdichte platte daken mogelijk waren, gebeurde dit door hellende daken waarvan het gewicht via de kapconstructie naar de buitenmuren afgeleid moest worden. Net als andere constructies is ook de kapconstructie in de loop der tijd aan verandering onderhevig geweest. Over de ontwikkeling daarvan in de middeleeuwen is meer bekend dan over de periode daarna. Alvorens op de periode van na 1800 in te kunnen gaan, dient eerst de oudste geschiedenis beknopt geschetst te worden (afb. 7).

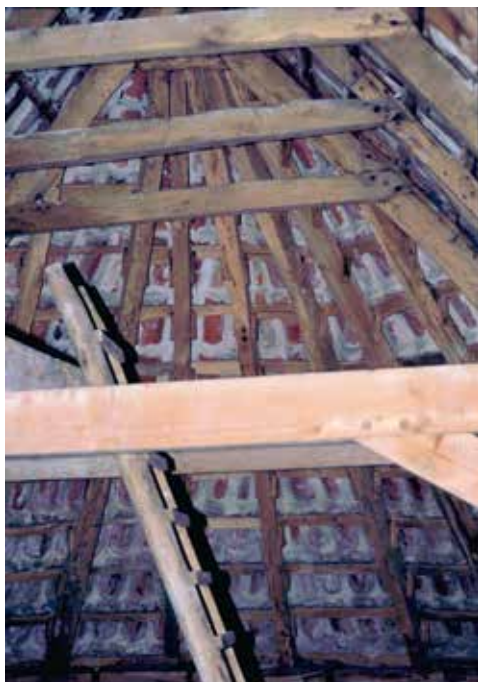
Afb. 11
Koorgedeelte van de
onbeschoten sporenkap
van de hervormde kerk
in Marsum, dendro-
chronologisch gedateerd
in 1306.

Een aantal van de oudste Groninger kerken heeft nog een sporenkap, zoals te Marsum (1306) (afb. 11) en Sellingen (circa 1300). Karakteristiek is de forse rechthoekige of vierkante doorsnede van de sporen. Op Sellingen na zijn bij deze kerken later jukken toegevoegd.

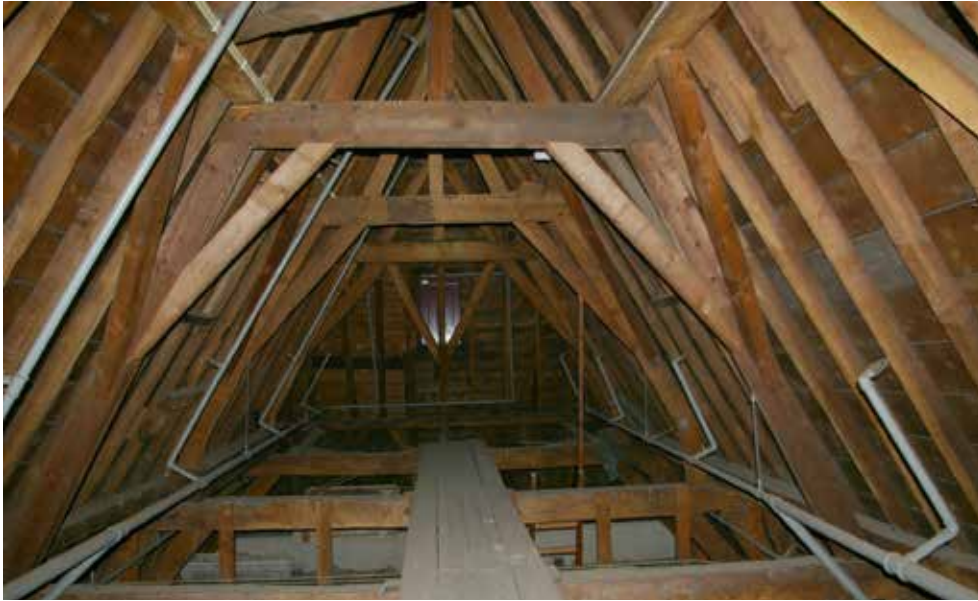
Afb. 12

Deel van de kapconstructie met jukken van het stadhuis van Venlo uit het derde kwart van de zestiende eeuw met voor een deel nog oorspronkelijk dakbeschoot.
