# ICOON

## IN DE STEIGERS

RESTAURATIE  
VAN DE DOMTOREN  
2016-2024

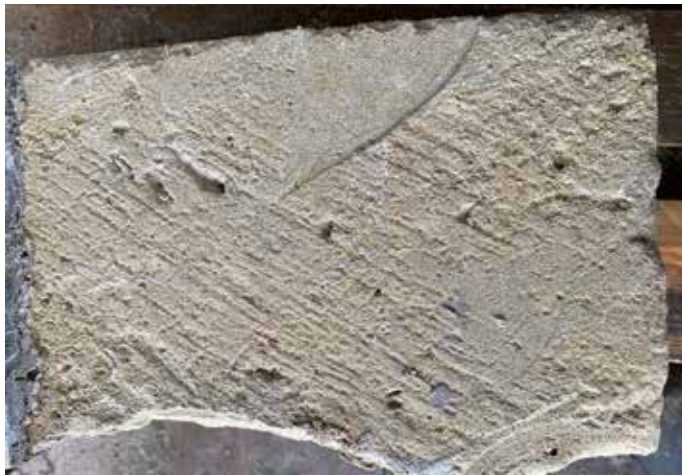
Utrecht, Domtoren. Voegvlak van een blok Ledesteen uit de lantaarn. Kruislings bewerkt met een vlakke bijl. Foto: H.J. Tolboom, 2021.

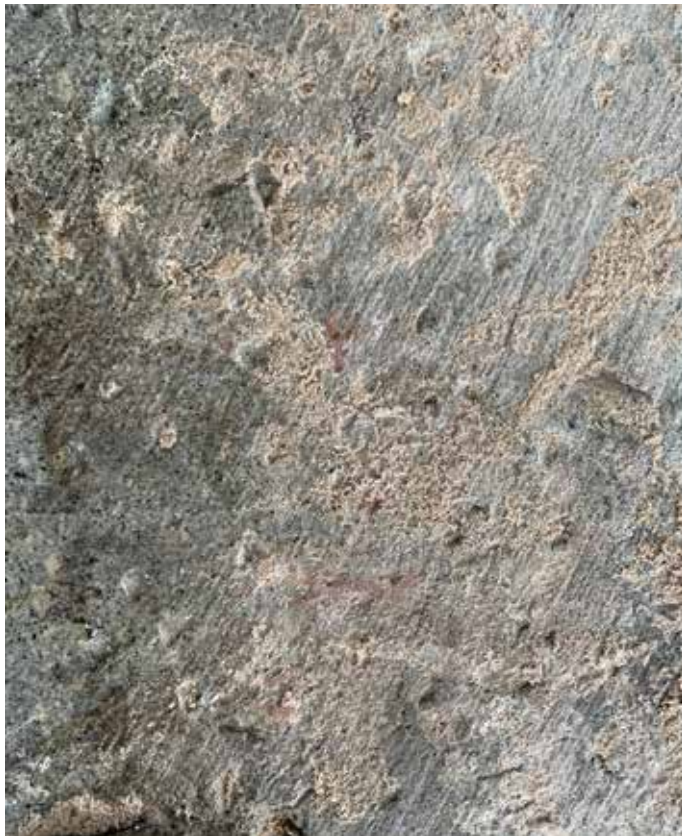
Utrecht, Domtoren. Afwerking met een vlakke steenbijl van een voegvlak van een blok Drachenfels trachiet. Foto: H.J. Tolboom, 2021.

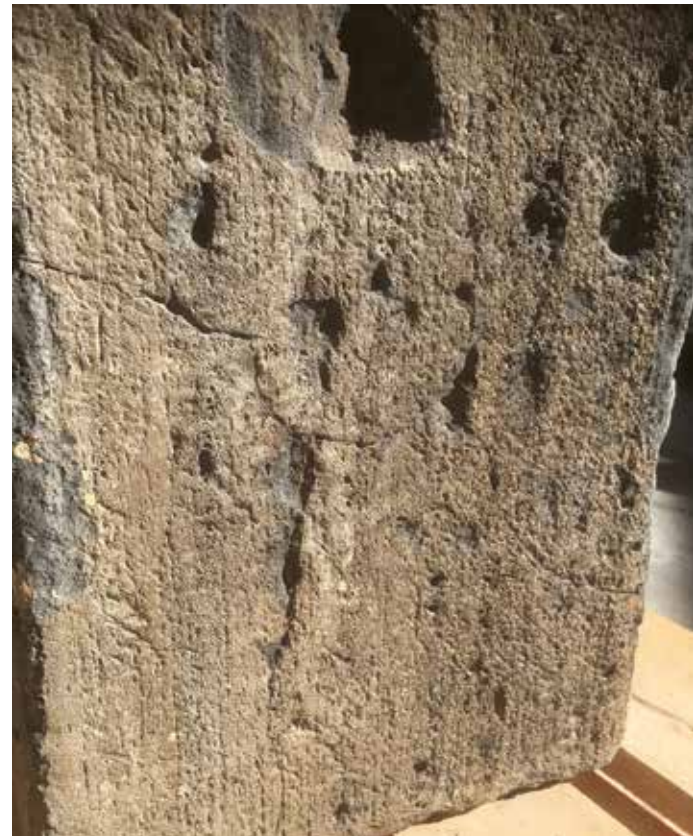
Utrecht, Domtoren. Op dit blok tufsteen uit de bouwtijd van de toren zijn nog sporen te zien van de oorspronkelijke afwerking (kleine verticale groefjes), die waarschijnlijk met een vlakke bijl is uitgevoerd. Foto: H.J. Tolboom, 2020.

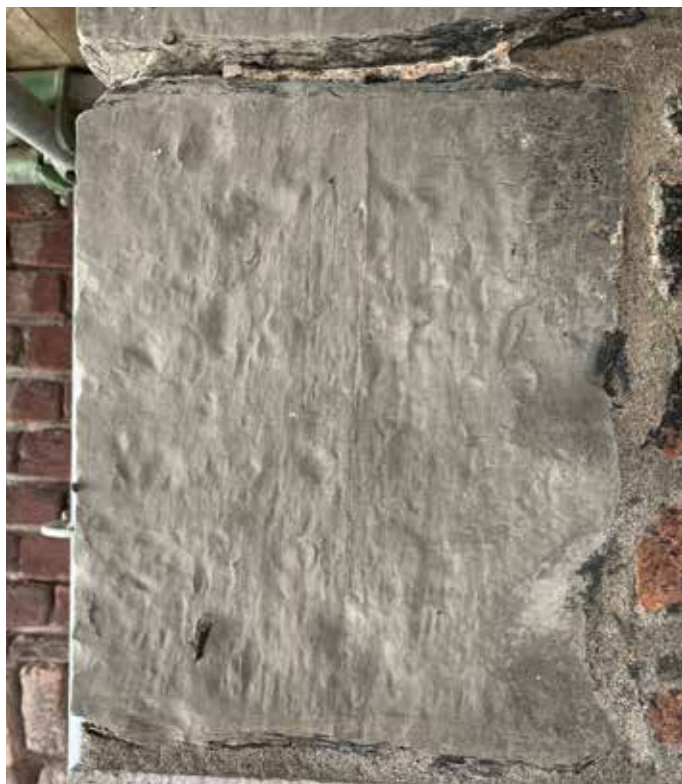
Utrecht, Domtoren. Afwerking van een hoekblok van Doornikse steen aan de onderste geleding van de toren. Deze grove afwerking is waarschijnlijk met een spitshamer en vlakke bijl uitgevoerd. Foto: H.J. Tolboom, 2023

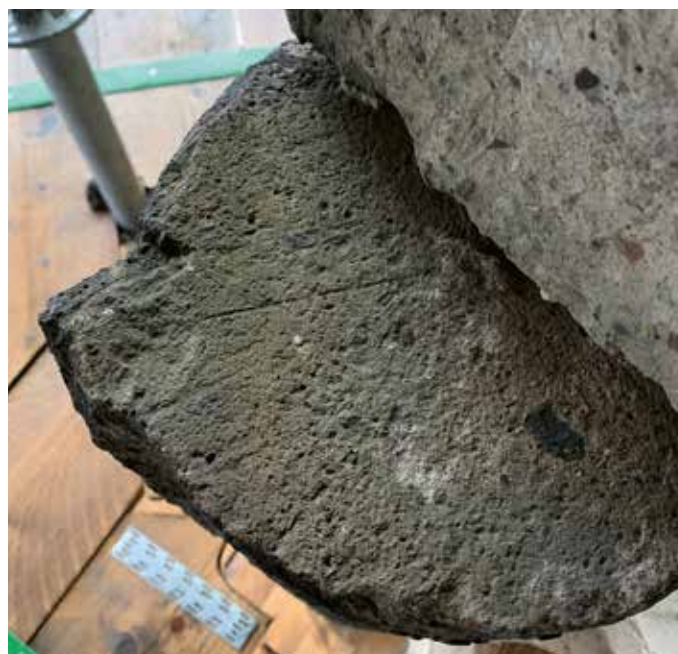
Utrecht, Domtoren. Ingekraste hartlijn op het voegvlak van een blok tufsteen die deel uitmaakt van de neggekant van de openingen in de lantaarn. Foto: H.J. Tolboom, 2021.
