**UW HUIS
DUURZAAM
EN
VOORDELIG
SCHILDEREN**

**Voor doe-het-zelvers
en beroepsschilders**

Guram Kochi MSc

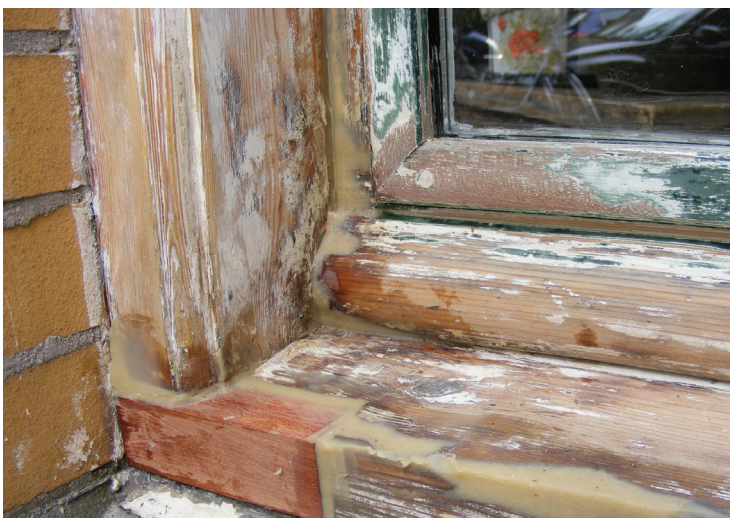
1. Eind september 2012. Verrot hout is uitgefreesd, het resterende hout werd geïmpregneerd met Renofix Oranje en vervolgens opgevuld met epoxycompound Renoflex Oranje, beide producten van Renovaid.

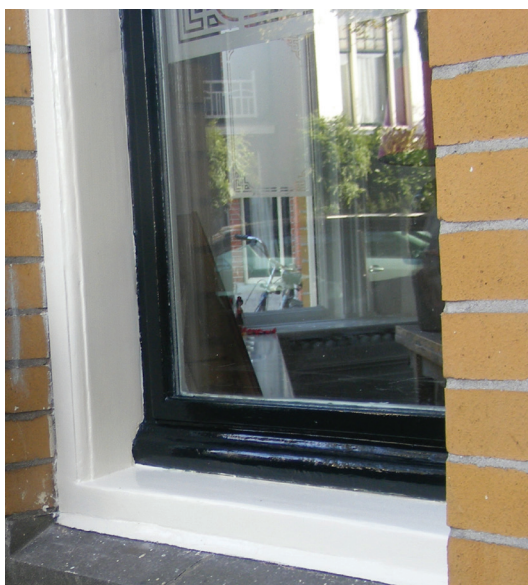
2. Vervolgens In alkydgrondverf gezet en met alkyd hoogglans lakverf 2 x gelakt.

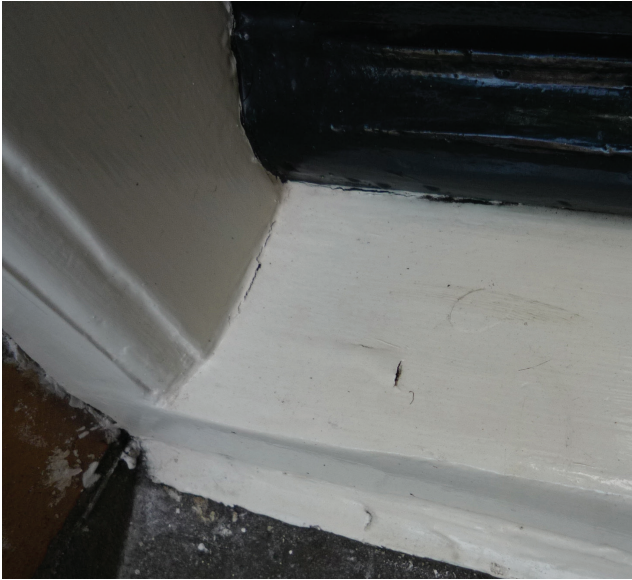
3. Echter in minder dan twee jaar, augustus 2014, werd een vochtophoping geconstateerd in het hout precies langs de lijn van het met Renoflex Oranje compound ingezette stuk hout.

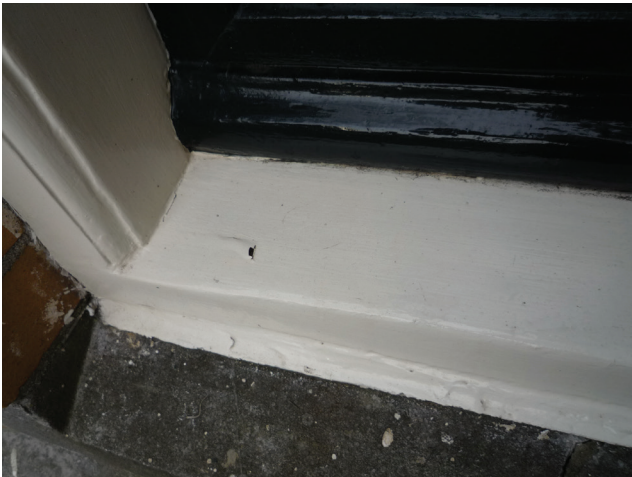
4. December 2014, 26 maanden na de schilderbeurt: de verfblaas wordt steeds groter.

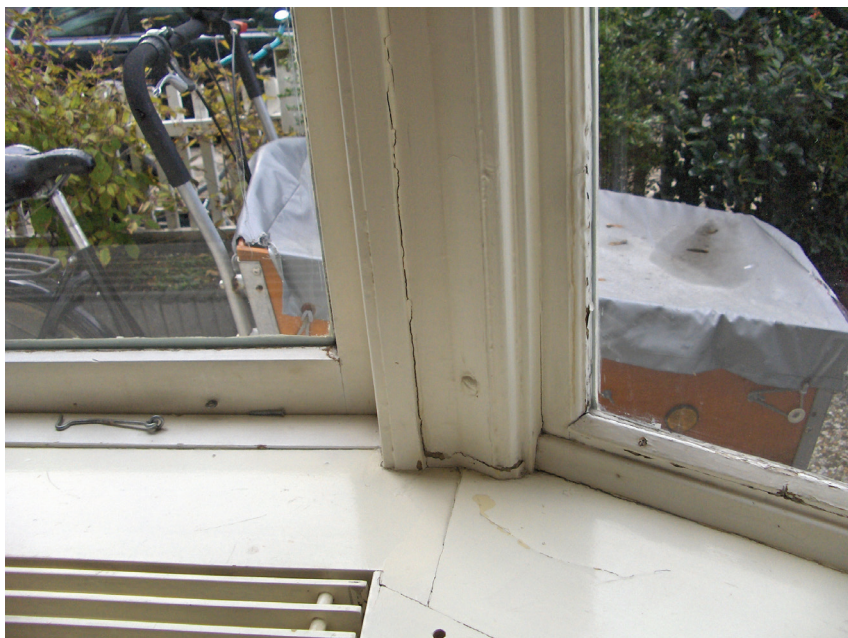
5. Beide ramen werden op hetzelfde tijdstip geschilderd, enkele jaren geleden, met dezelfde verf. De verflaag op het linker raam ziet er goed uit, de verflaag op het rechter raam bladdert af, het hout heeft een donkere kleur, vanwege vochtophoping. Het enige verschil tussen deze twee ramen is dat bij het rechter raam de kier tussen de ruit en het houtwerk is afgekit, met alle gevolgen van dien.

Hieronder treft u een voorbeeld van vochtophoping die door de kit werd veroorzaakt.

Om beter het verschil te zien tussen de staat van schilderwerk van het rechter- en het linker raam, bekijk de vergrote afbeeldingen hieronder.

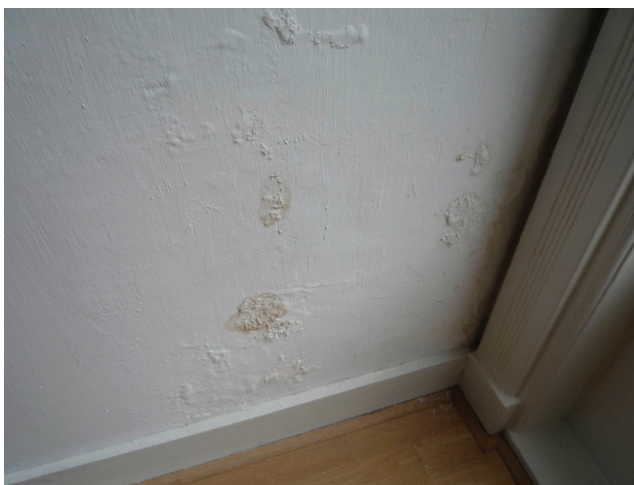
8. Deze muur vertoont de kenmerken van ernstige vochtophoping, en in de hoek is de muur bedekt met een dikke laag zwarte schimmel.

Hieronder volgt een voorbeeld uit een van mijn projecten.

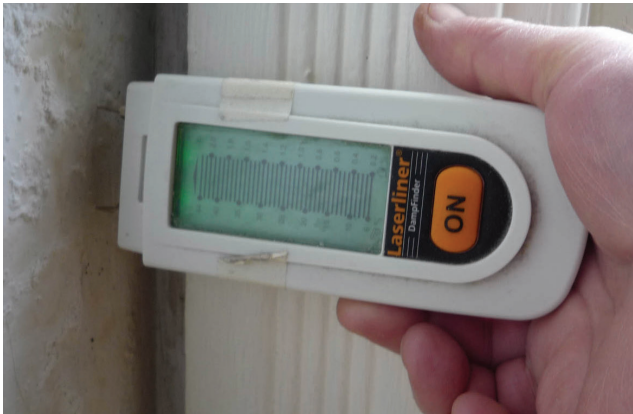
9. Een meting van het vochtgehalte op 19 maart 2016 in de hoek bewijst de aanzienlijke vochtophoping.

Langs de gevel is een plaveisel van betonmortel gemaakt , maar de kier tussen het plaveisel en de gevel bleef open. Deze kier werd kort na de meting afgedicht met betonmortel.

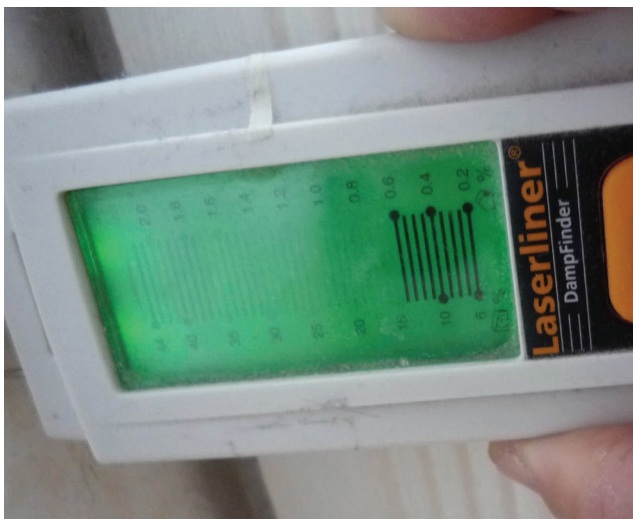
10. De eerstvolgende meting na het afdichten van de kier vond plaats op 25 april 2016. De muur is zo goed als droog.
