Taxatieboekje

Gebouwschade

Een uitgave van Bouwkosten.nl BV

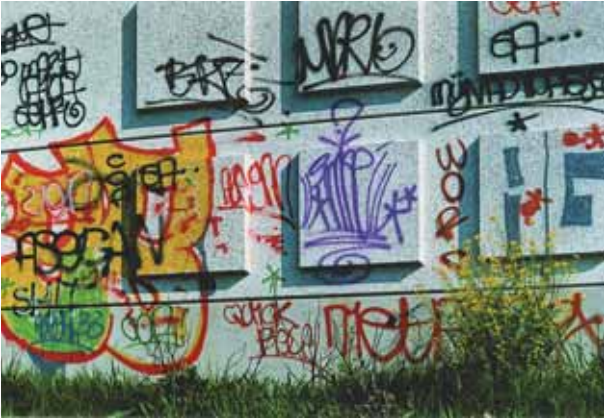
Verwijderen bekladdering op beton

Verschijsel: ongewenste afbeeldingen, leuzen of bekladdering op betonwand, aangebracht met verf, spuitbus, inkt of viltstift.

Oorzaken: uitingen van protest of vandalisme.

Maatregelen: verwijderen van de bekladdering met een speciaal chemisch middel en hoge druk. Nieuw is het gebruik van een stoomreiner, waarbij zonder gebruik van chemicaliën de bekladdering kan worden verwijderd.

Aanbrengen van een antigraffiti-coating tot 3 m hoog.

Bijzonderheden: verwijderen uitsluitend vanwege esthetische redenen. Antigraffiti-coating maakt verwijderen van nieuwe bekladdering eenvoudig.

Bij de zelfopofferende coating verdwijnt een deel van de coating tegelijk met het verwijderen van de nieuwe bekladdering. De verwijderde coating dient plaatselijk weer te worden aangevuld.

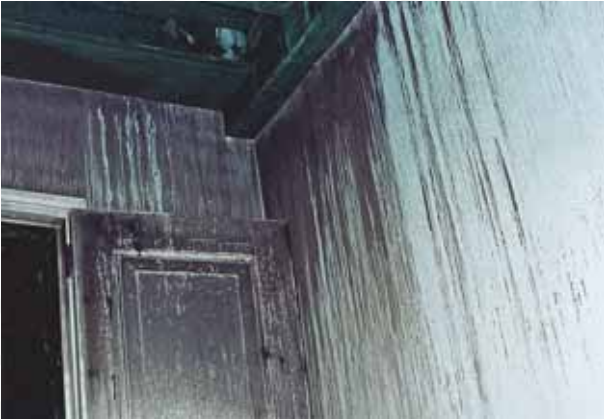
Verwijderen roetaanslag op stucwerk

Verschijsel: het stucwerk op de binnenwand is plaatselijk of over de gehele oppervlakte vervuild door roetaanslag.

Oorzaken: als gevolg van brand hebben roetdeeltjes in de lucht en roetvet zich afgezet op het stucwerk.

Maatregelen: het wandoppervlak handmatig met een spons inzetten met een alkalische reiniger. Daarna muur afsponsen met water, opvangen en afvoeren.

Andere mogelijkheid is het inzetten van de wanden door schuimreinigingsapparatuur en residu afzuigen met waterzuiger en nawerken met spons of inwasser.

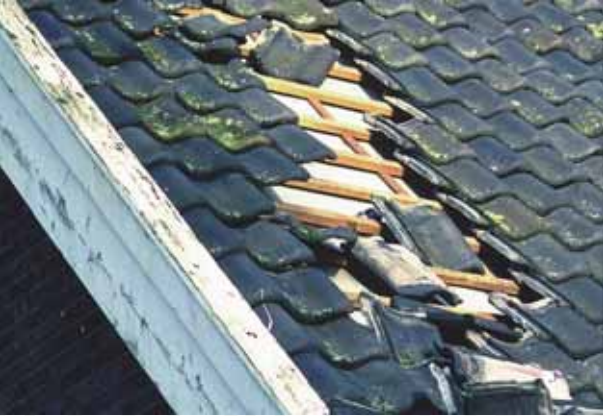
Herstellen dak, dakpan, stormschade

Verschijnsel: dakpannen ontbreken plaatselijk, zijn verschoven of liggen scheef. Veelal op windgevoelige plaatsen nabij dakrand.

Oorzaken: dakpannen zijn verplaatst door zware storm, windstoten of zuigkracht.

Maatregelen: herleggen van onbeschadigde dakpannen en vervangen van beschadigde dakpannen, inclusief het bevestigen van dakpannen met panhaken.

De kosten zijn gebaseerd op een goed bereikbare dakhoogte tot circa 10 m en een gecombineerde uitvoering van herleggen en vervangen. Kosten zijn exclusief de hulpstukken voor dakpannen en nieuwe doorvoeren.

Bijzonderheden: zo snel mogelijk maatregelen uitvoeren ter voorkoming van verder afwaaien van dakpannen en ontstaan van lekkage.

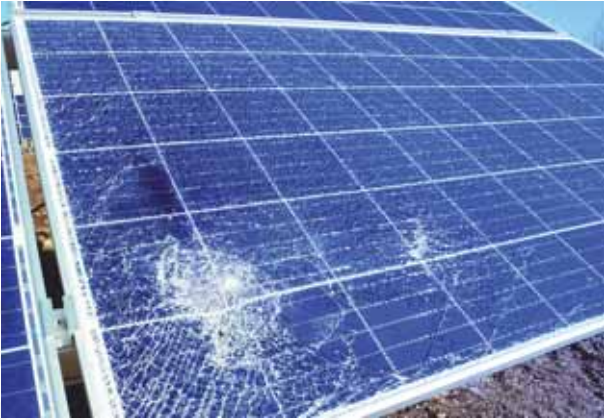
Vervangen defecte PV-panelen (hagelschade)

Verschuifsel: de PV-installatie, bestaande uit PV-panelen, vertoont (zichtbare) beschadigingen aan de glasplaat/zonnecellen van het PV-paneel, wat resulteert in een lagere opbrengst van de PV-installatie.

Oorzaken: de glasplaat/ zonnecellen van het PV-paneel zijn beschadigd door hagel.

Maatregelen: vervangen van het PV-paneel inclusief metingen en het opnieuw in bedrijf stellen.

De kosten zijn exclusief het vervangen van de dakconstructie en transportmiddelen.

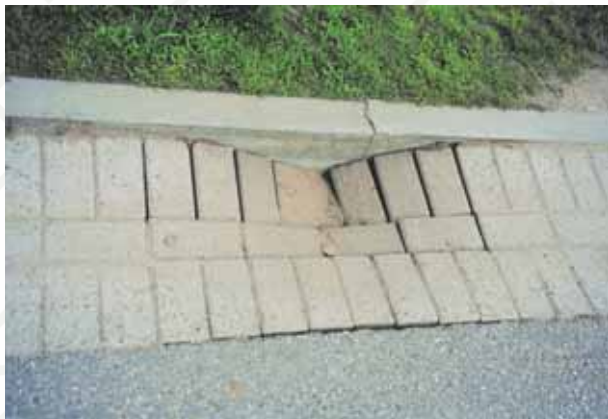
Herstellen verzakte straatstenen goot

Verschijnsel: de goot van straatstenen of goottegels is plaatselijk verzakt.

Oorzaken: de ondergrond is plaatselijk verzakt, samengedrukt of weggespoeld of de stenen of tegels zijn weggedrukt.

Maatregelen: herstraten van trottoirgoot met bestaande tegels of stenen, inclusief het vervangen van beschadigde of gebroken tegels of stenen. Herstraten van de molgoot met bestaande stenen, inclusief vervangen van beschadigde of gebroken stenen. Alles inclusief ondergrond op hoogte brengen en stabiliseren en exclusief het herstellen van aansluitende trottoirbanden en bestrating.

Bijzonderheden: bij weggespoelde ondergrond nabij straatkolk is controle van de aansluiting van de riolering op de kolk raadzaam, omdat het wegspoelen een gevolg van een breuk in deze aansluiting kan zijn.
